## Investering 2021 - Reparationer av Rävsnäs hamns kajer Beslut

## Kajinspektioner Norrtälje

Spillersboda och Rävsnäs

På uppdrag av Norrtälje kommun har Bjerking AB utfört en inspektion med tillståndsbedömning av kajer och flytbryggor belägna i Spillersboda och Rävsnäs. Ägare av samtliga kajer och flytbryggor är Norrtälje kommun.

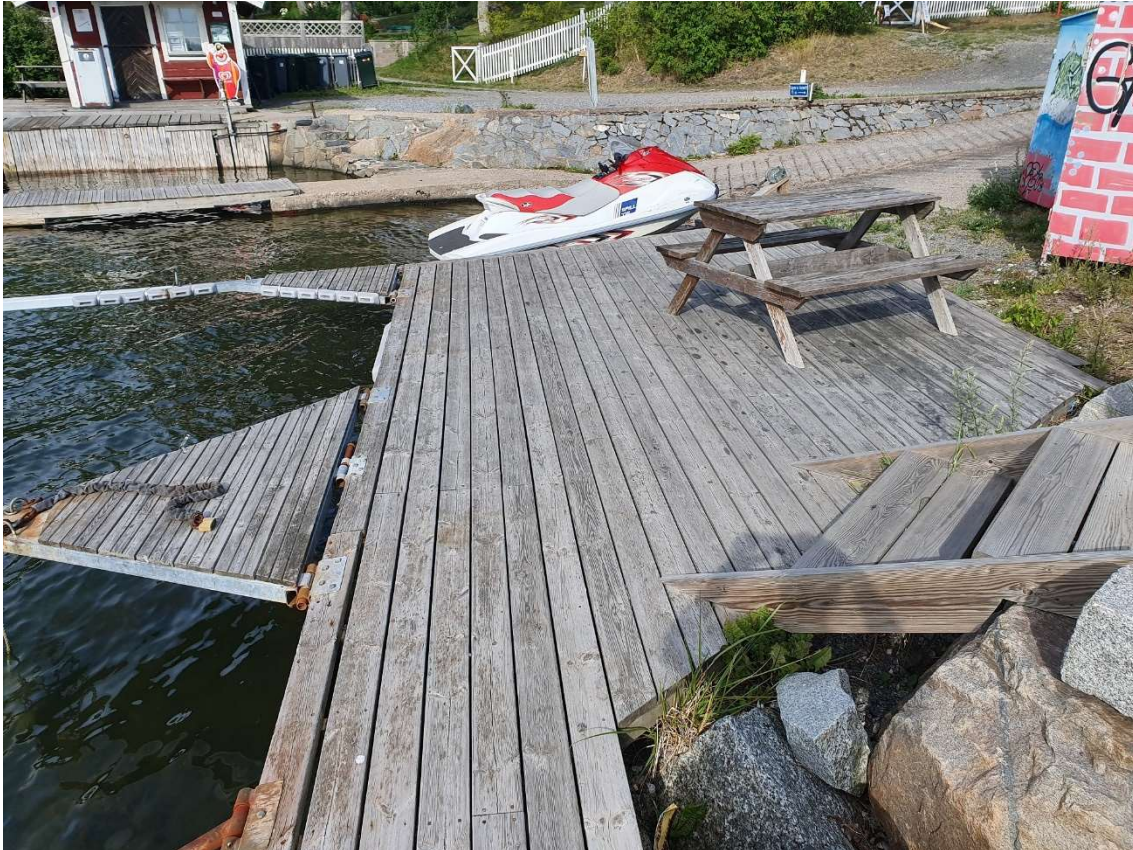
Figur 2. Träbrygga med Y-bommar.

Trädäck och reglar är i gott skick. Grundmuren av betong samt stenmuren är även de i gott skick. Under stenmuren går det att få in en tumstock 40 – 50 cm.

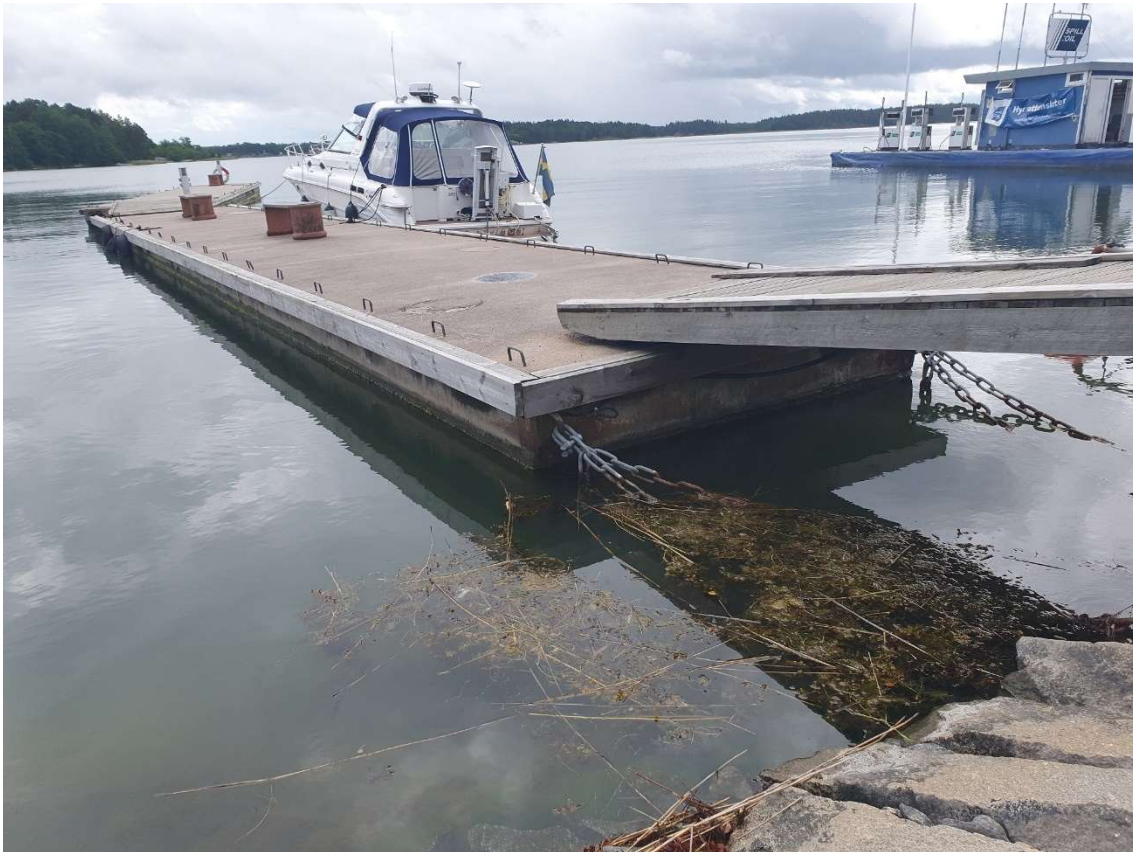
*Figur 3. Flytbryggor samt landgång.*

Ingen av bryggorna uppvisar några skador. Landgångar är i gott skick. Samtliga kättingar på den inre bryggan samt de två inre kättingarna på den yttre bryggan är utbytta för, uppskattningsvis, några år sedan.

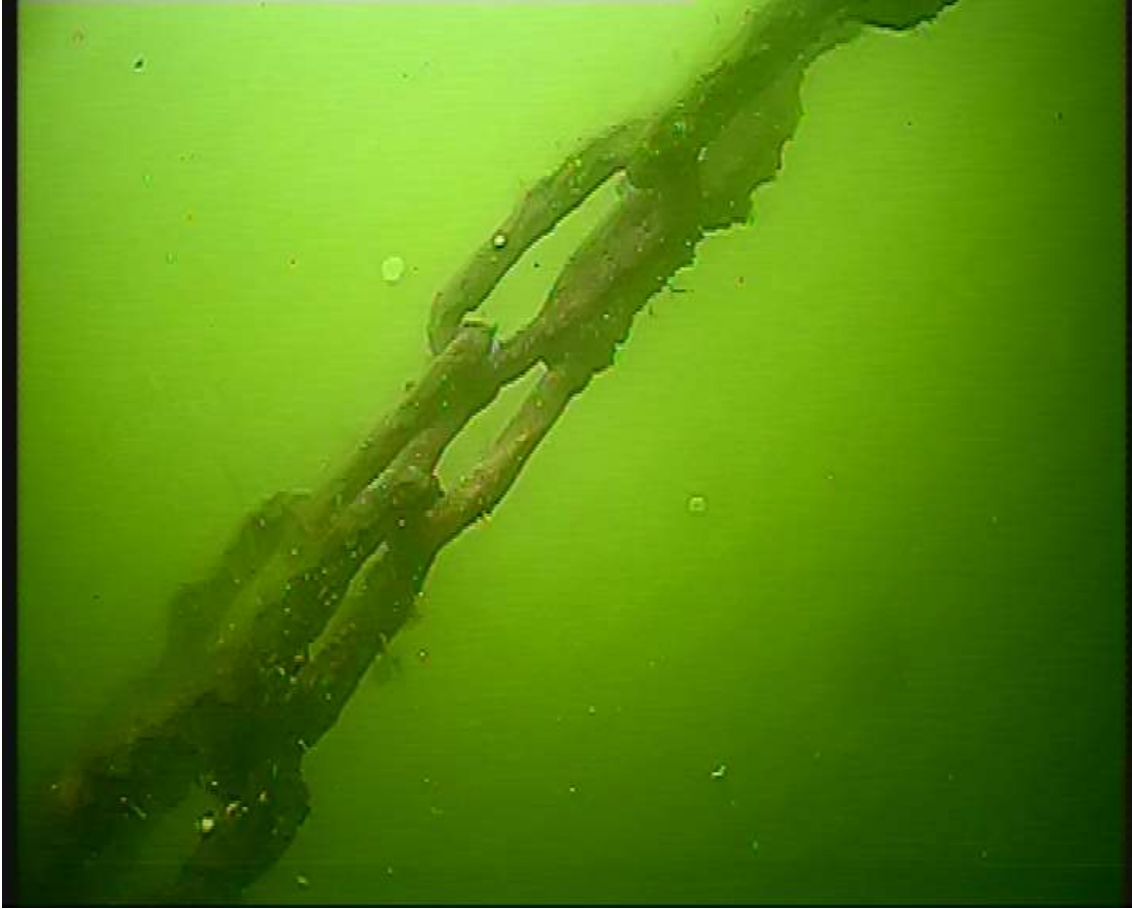
De två yttre kättingarna på yttre bryggan är framför allt slitna där de korsar varandra, ca 30% kvarstår. Se figur 4.

*Figur 4. De två yttre kättingarna på yttre bryggan. Slitna där de ligger mot varandra.*

Byte av de yttre kättingarna på yttre bryggan.

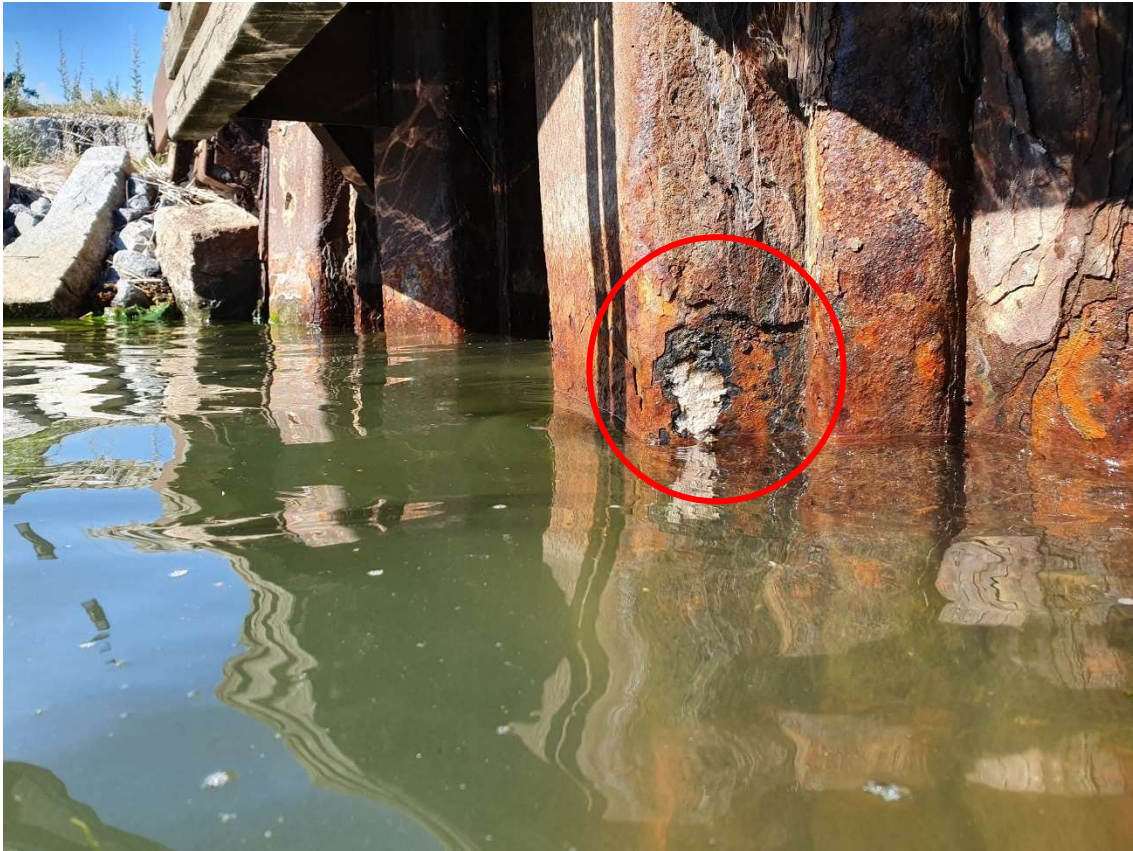
Betongöverytan uppvisar inga skador. Sponten var delvis genomrostad, särskilt där sponten slutar mot land där den är blottad så att vatten kan spola runt på baksidan. Enstaka punkter var även genomrostade på övriga delar. Genomborring av spont utfördes på sex ställen med 5 mm borr i den tjockare livdelen av sponten. I en punkt var det 8 mm kvar, i två 6 mm kvar samt i tre 4 mm kvar. Ursprunglig materialtjocklek har uppskattningsvis varit ca 12 mm. Se figur 6.

Figur 6. Högra hörnet, från land sett. Inringat i rött är genomrostning, betong syns där det är genomrostat.

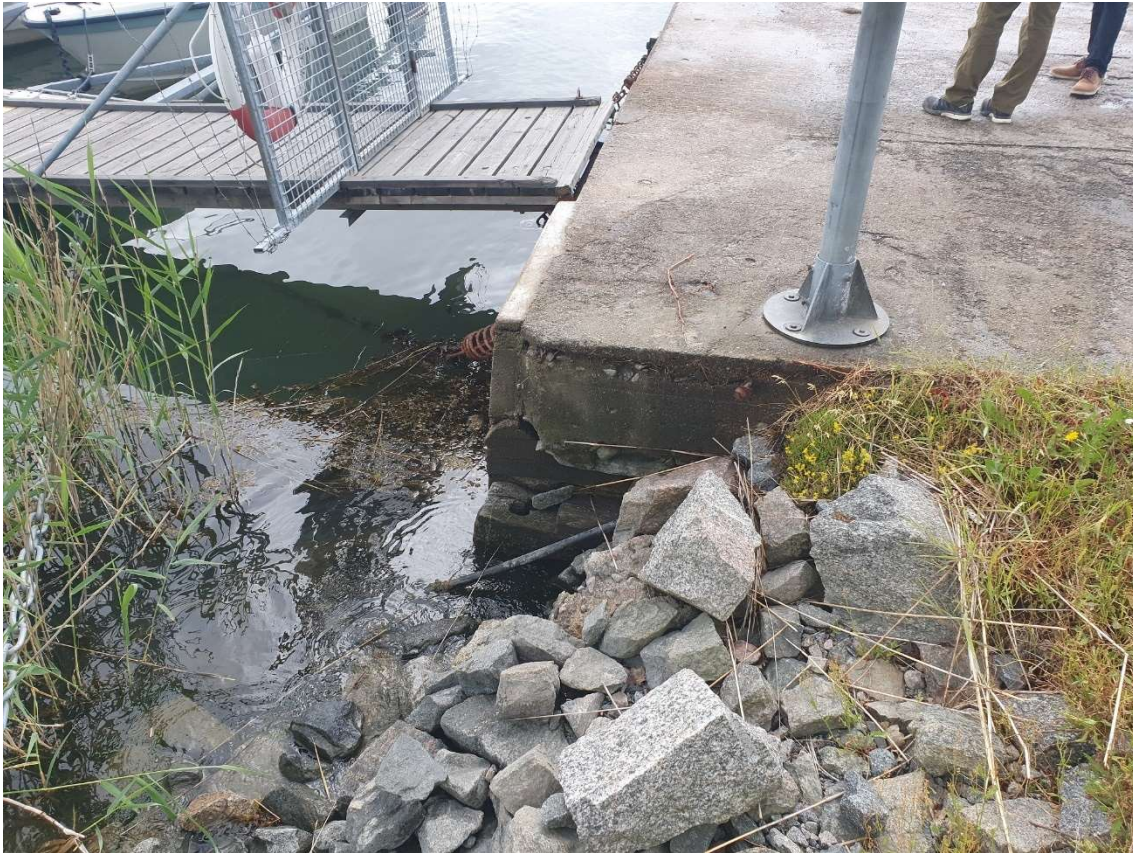
*Figur 8. Delar av den ingjutna stenkistan syns i norra hörnet.*

Betongytan är utan anmärkning, viss sprickighet förekommer. Betongfronten är även den utan anmärkning, den går ner under vatten till ca 20 – 30 cm över botten idag. Enstaka spår av rostgenomslag förekommer. Möjligen att när fronten gjöts gick den ner till befintlig botten men att det nu har eroderat ut. Reparationer i efterhand har skett med pågjutning av front samt pållare i södra hörnet. Underspölning har skett längs hela framkanten, under stock i stenkistan, ca 40 cm högt. Större stenar är synliga men ligger stabilt. Armen går att få in 50 – 60 cm mellan dessa.

Betongöverytan har inte behov av någon åtgärd trots sprickbildning. Sprickorna ses inte som något problem för konstruktionen eller att de skulle påskynda nedbrytning. Stabilitetsmässigt ses stenkistan/kaj stabil. För att förhindra ytterligare erosion förslås att makadam spolås in samt att skärv läggs ut framför fronten. Som mer kosmetiskt kan hörnen formsättas/gjutas ovan vattenytan.

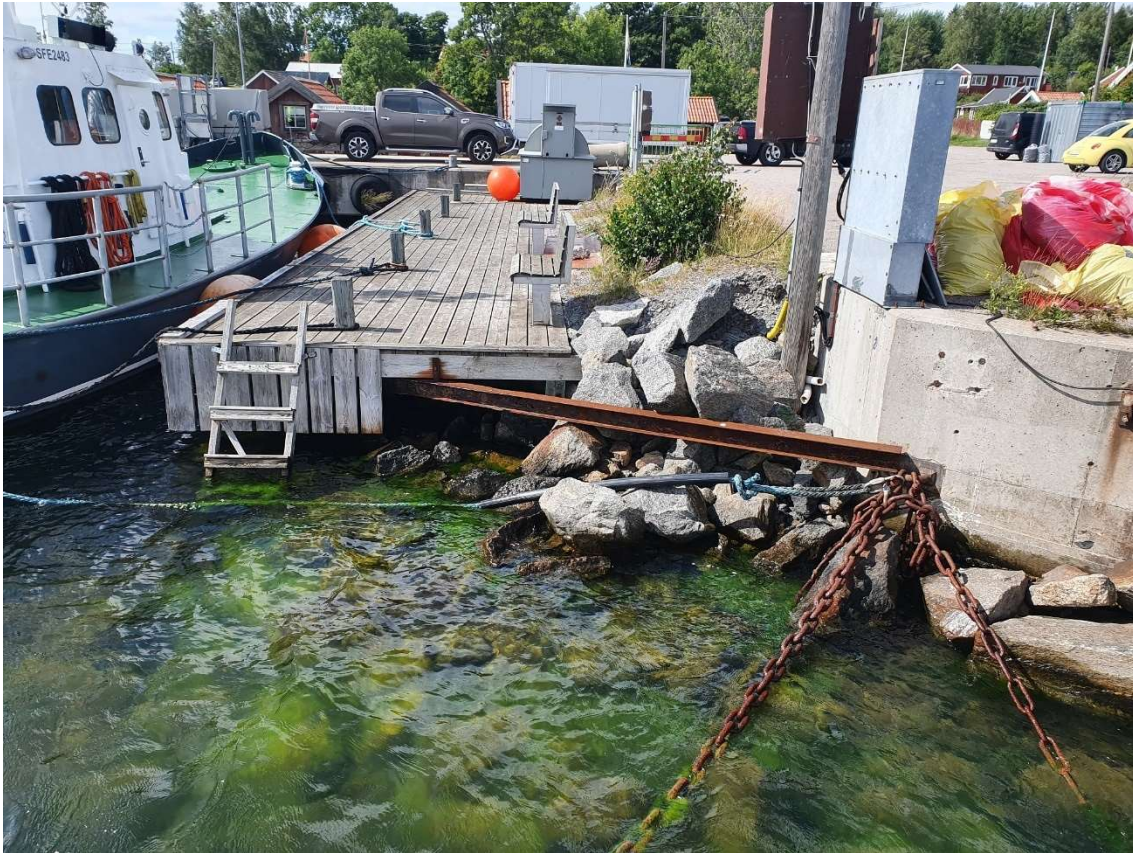
Figur 10. Träbryggan med diagonal H-balk svetsad i kättingfäste till höger.

Rören är kraftigt rostangripna men uppvisar ingen genomrostning. Skruvar samt virke är i gott skick. Den diagonala balken vid östra kortändan är igenomrostad i de undre flänsarna.

På kort sikt behövs inga åtgärder. Den kraftigt rostangripna H-balken ses inte som något som bidrar till själva konstruktionen men möjligen något för stabiliteten och som därför kan bytas när den är helt avrostad.

På längre sikt, för att förhindra isnötning på betongen i rören, kan svep av rostfritt stål monteras varefter betong pumpas in. Även virket kommer att bli aktuellt att bytas.

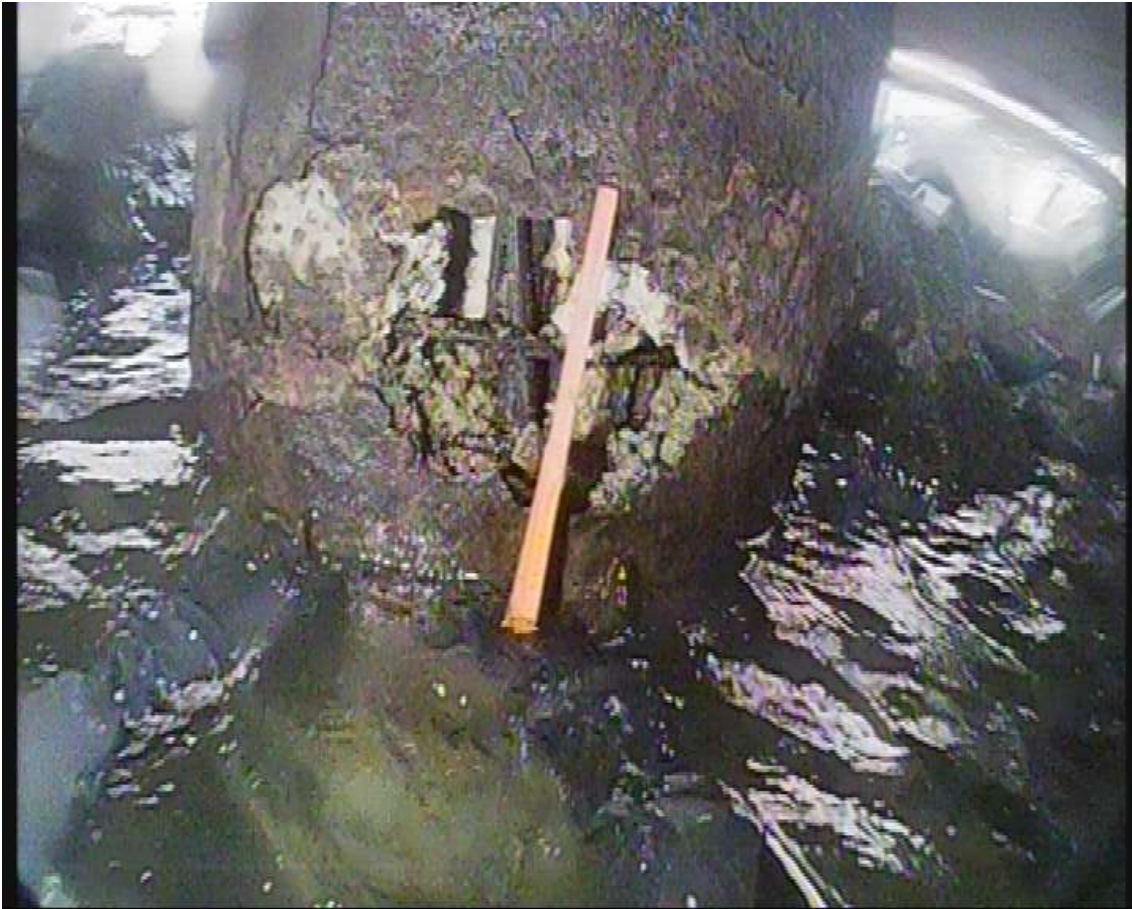
Av de 24 pelarna uppvisar nio stycken stora rostskador på de rör de är gjutna i. En pelare, andra inifrån till höger, har stålröret genomrostat samt en djup betongskada med höjd ca 10-20 cm runt om med djup ca 10 cm där armeringen är synlig. Troligen har detta uppkommit genom ett misstag vid gjutningen så att betongen har separerat. Se figur 12.

*Figur 12. Pelare höger i andra paret inifrån land räknat. Stålröret sönderrostat, betongen skadad.*

Samtliga pelare demonteras det som är kvar av det yttre stålroret så att det är möjligt att kontrollera gjutningens utförande. Om behov finns, såsom för pelare 2 höger med urspolad betong/skadad armering, kan komplettering med armering ske. Formsättning kan därefter utföras med rostfri plåt som blir kvarsittande för att även agera som isskydd. Betong pumpas därefter in i formen.

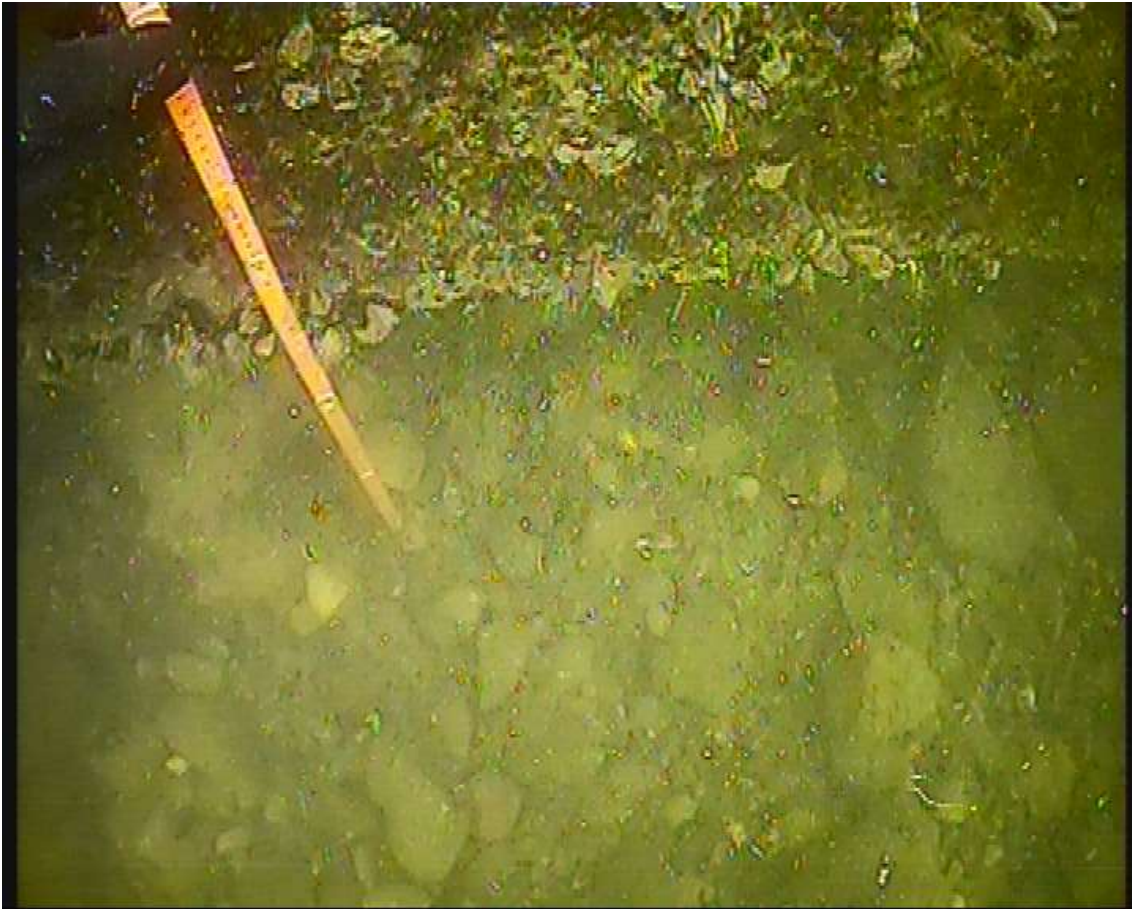
Pelarnar 10, 11 och 12 har bottenfundament synliga på de vänstra pelarna. Pelare 10 och 11, vänster, är dessutom underspolade med höjd ca 50 cm vid pelare 10 samt ca 30 cm vid pelare 11. Det går inte att observera någon pålning genom de underspolade fundamenten vare sig okulärt eller genom att känna mer arm/tumstock. Möjligen då att pelarna, i alla fall de yttre tre paren, är grundlagda på befintlig botten med gemensamt fundament parvis. Pelare 1 – 10 på höger sida har fyllning av sprängsten mot dessa över vattenytan eller nära vattenytan. Pelare 10 höger har en trästolpe monterad ovan vatten som en diagonalsträva mot Konsolbrygga 1. Se figur 13.

Figur 13. Underspolning pelarpar 10 vänster.

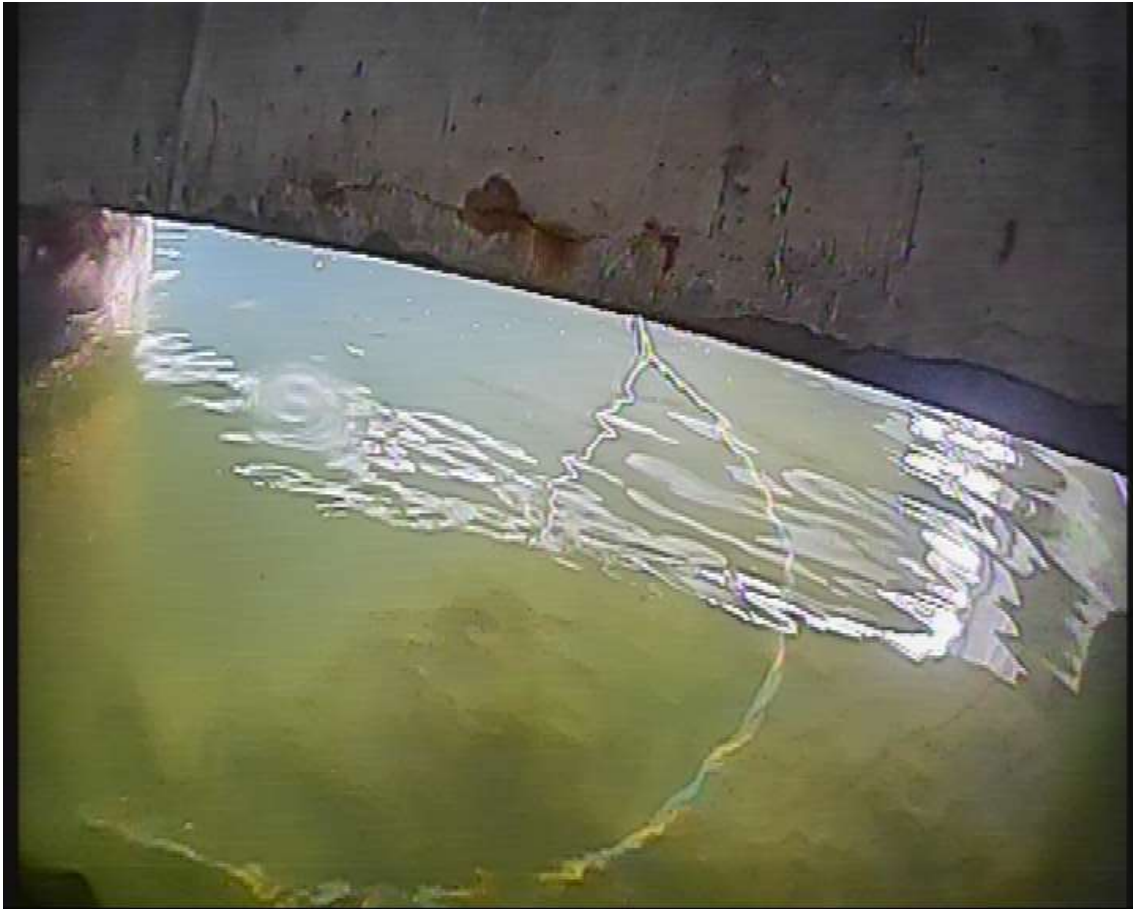
Betongskador finns även på undersidan av tvär- och längsgående betongbalkar som består av öppna sprickor, 1 – 4 mm, med rostgenomslag. Av totala längden, ca 80 meter, av tvär- & längsgående balkar är ca 30 meter av dessa skadade.

*Figur 15. Sprickor och rostgenomslag i tvärbalken längs söderut.*

De skadade pelarna rengörs samt därefter bedöms om ny armering är nödvändig. Därefter formsättning med rostfri plåt som får vara kvarstannande för att agera isskydd. Betong pumpas i efter att formen är monterad.

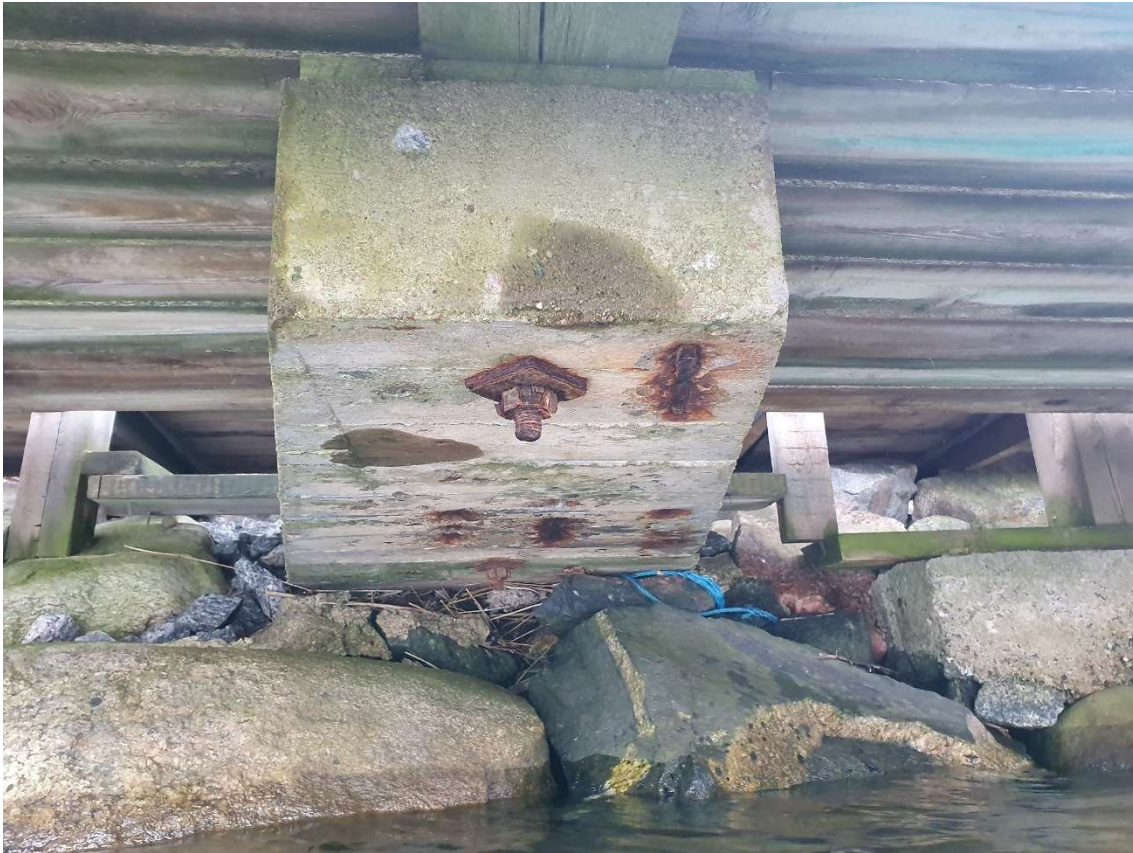
Av betongkonsolerna uppvisar, inifrån räknat, nummer 1, 7, 8 och 9 skador där armeringen har litet täckskikt och då spjälkat betongen.

Konsol 3 uppvisar spricka mitt på långsidan söderut ca 15 cm lång men utan rostgenomslag. Genomgående skruvar, två stycken i varje konsol, håller längsgående regler i trädäcket är spikat i vilket uppvisar medelmåttigt till stort angrepp av rost där de sämsta finns på konsolerna nummer 6 - 9. Se figur 17.

*Figur 17. Konsol 7 med rostgenomslag från armering samt fästskruvar för reglar.*

Trädäcket bedöms inte behöva några åtgärder i nuläget. Det kan hålla ytterligare 10 – 15 år men bör inspekteras nästa gång om fem år. Detta särskilt med tanke på genomtrampning av bryggdäcket. När trädäcket byts är det naturligt att skruvarna byts till reglarna. De betongskador som finns på undersidan/sidan av fem konsoler föreslås bilas rena, armeringen slipas stålren eller målas med roststoppande färg samt därefter spacklas med betongspackel.

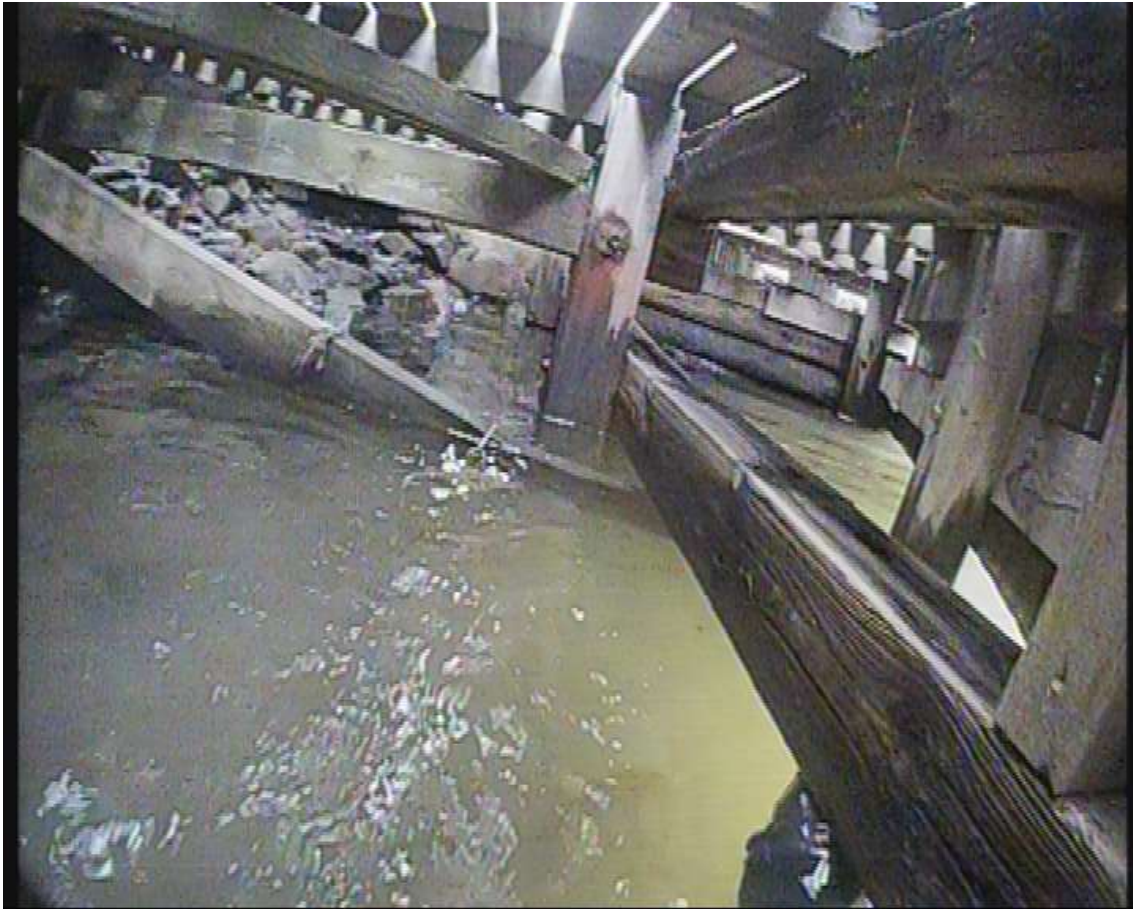
Samtligt virke bedöms vara i gott skick. Även skruvar mm fästansordningar är i gott skick. Se figur 19.

Figur 19. Konsolbrygga 2, vy mot norr.

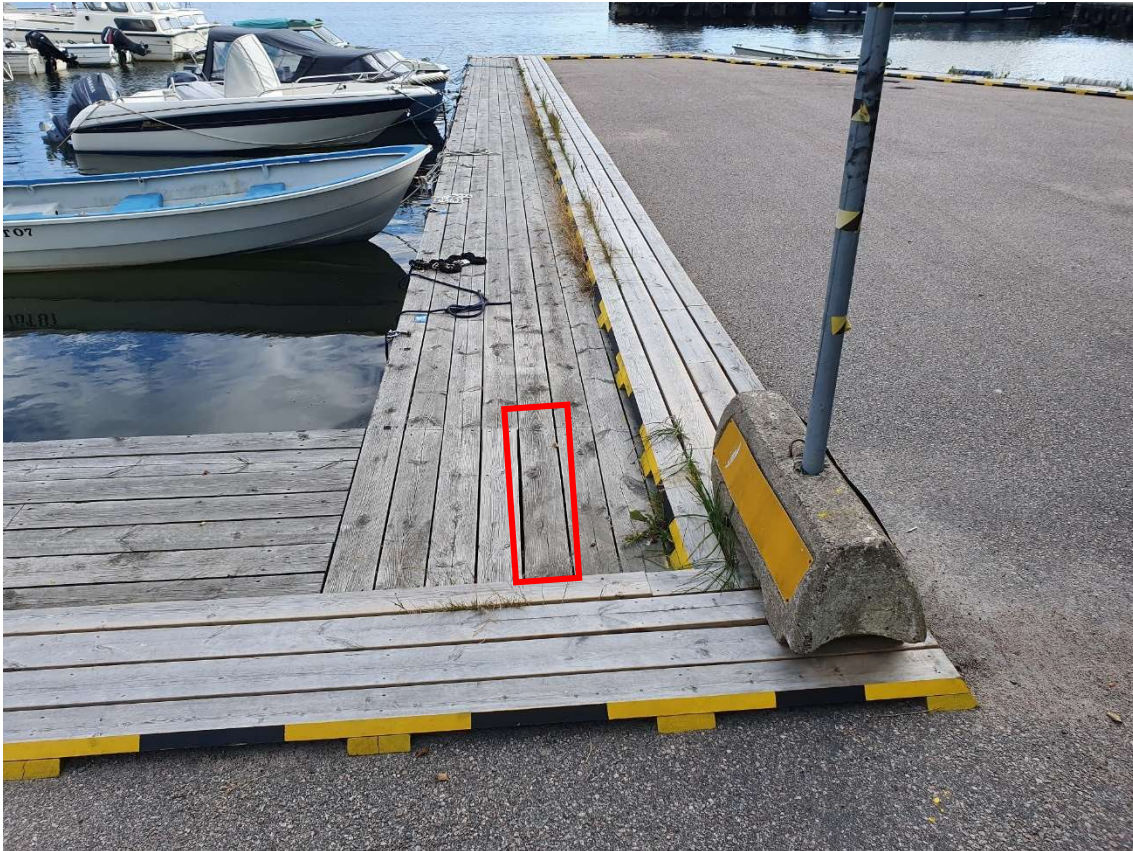
Samtligt virke på kajen är i gott skick. Endast ett undantag där sektion två börjar med en däcksplanka som möjligen blivit skadad av tung last då den är väldigt mjuk. Däcksplanka intill är utbytt. Se figur 22.

Figur 22. Däcksplanka, inramad i rött, känns mycket mjuk. Den vänstra intill är utbytt.

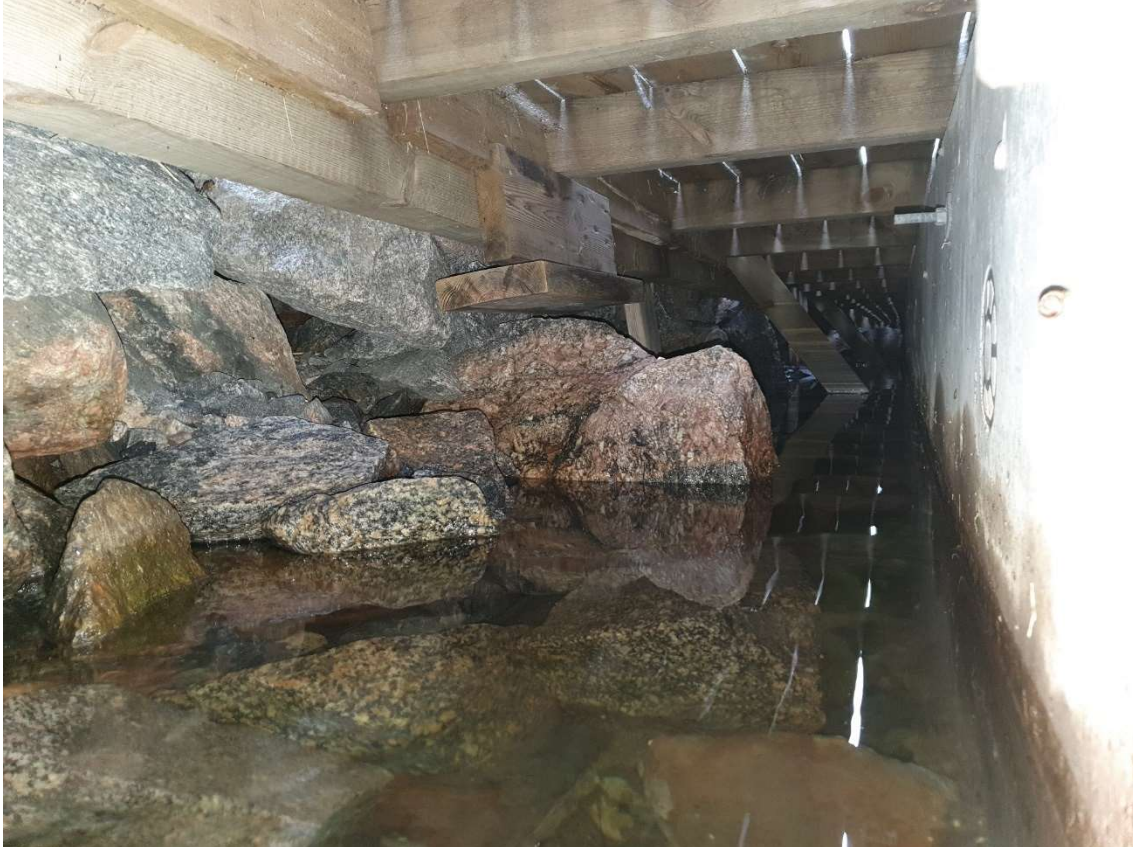
Överlag längs hela sträcka har botten eroderat ut i mindre omfattning där betongen troligen varit formsatt på befintlig botten. Se figur 23.

Figur 23. Bakom Borrade kaj 1 där sektion 4 slutar.

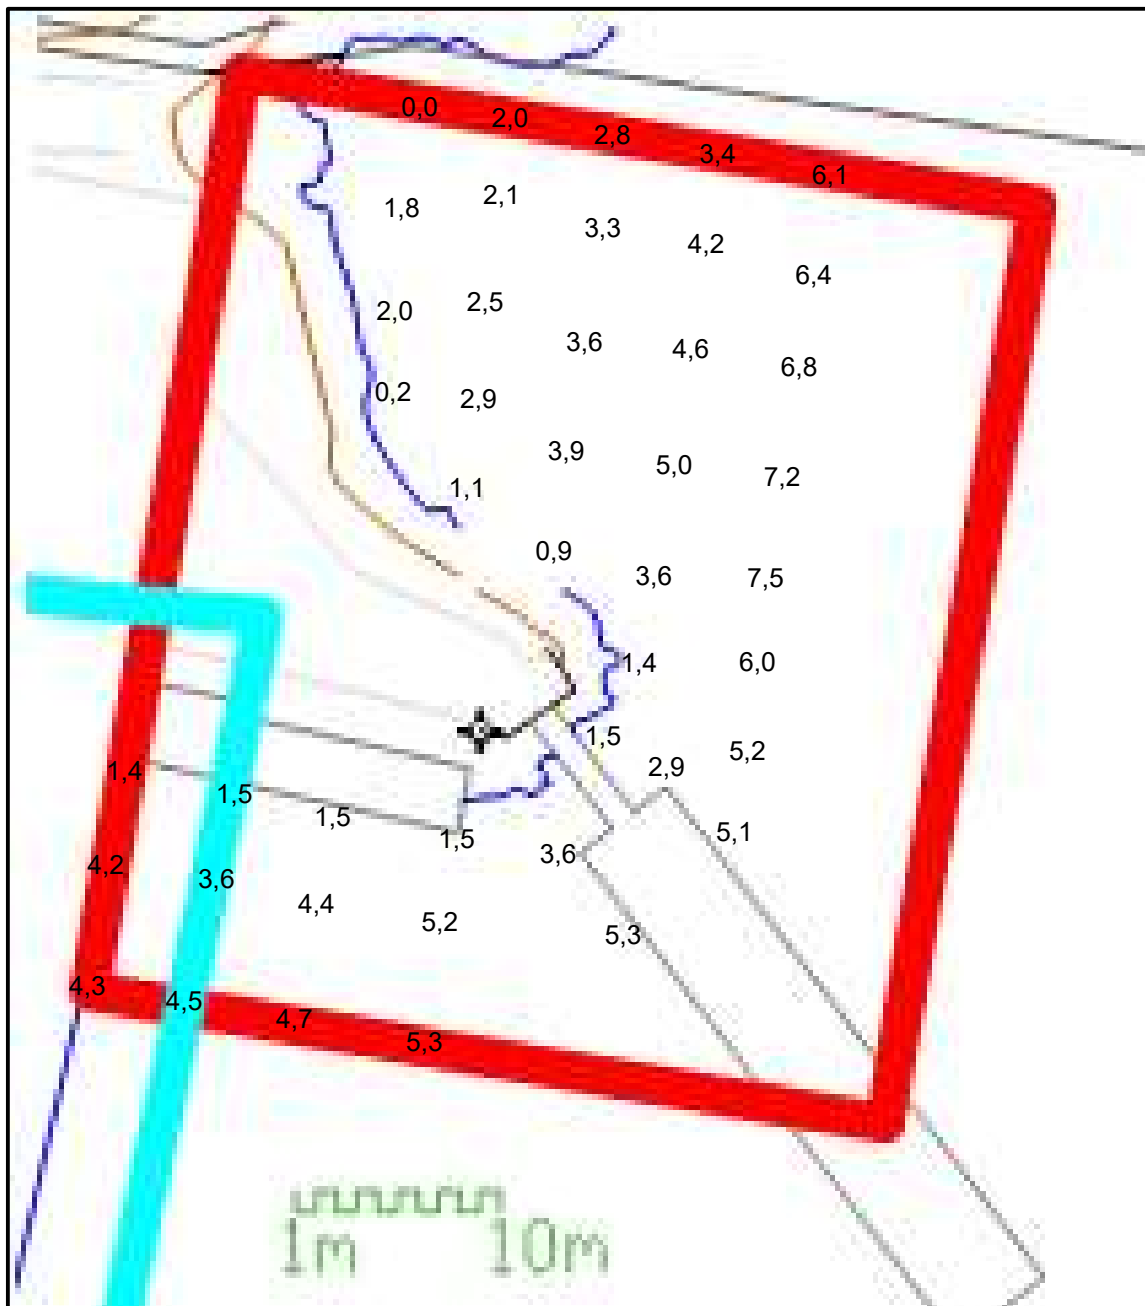
Figur 26. Djupmätningar nordöstra delen av Rävsnäs hamn. Djup i meter till aktuellt vattenstånd.
