Uppdrag nr: 17U33385
Titel på rapport Faktoriet, byggnadshistorisk inventering
Datum 201-03-12
Fastighet: Faktoriet 1, Norrtälje kommun
Beställare Stiftelsen Roslagsmuseet
Konsult: Bjerking AB
Rapportförfattare: Johan Dellbeck
Granskning: Fredrika Mellander Rönn

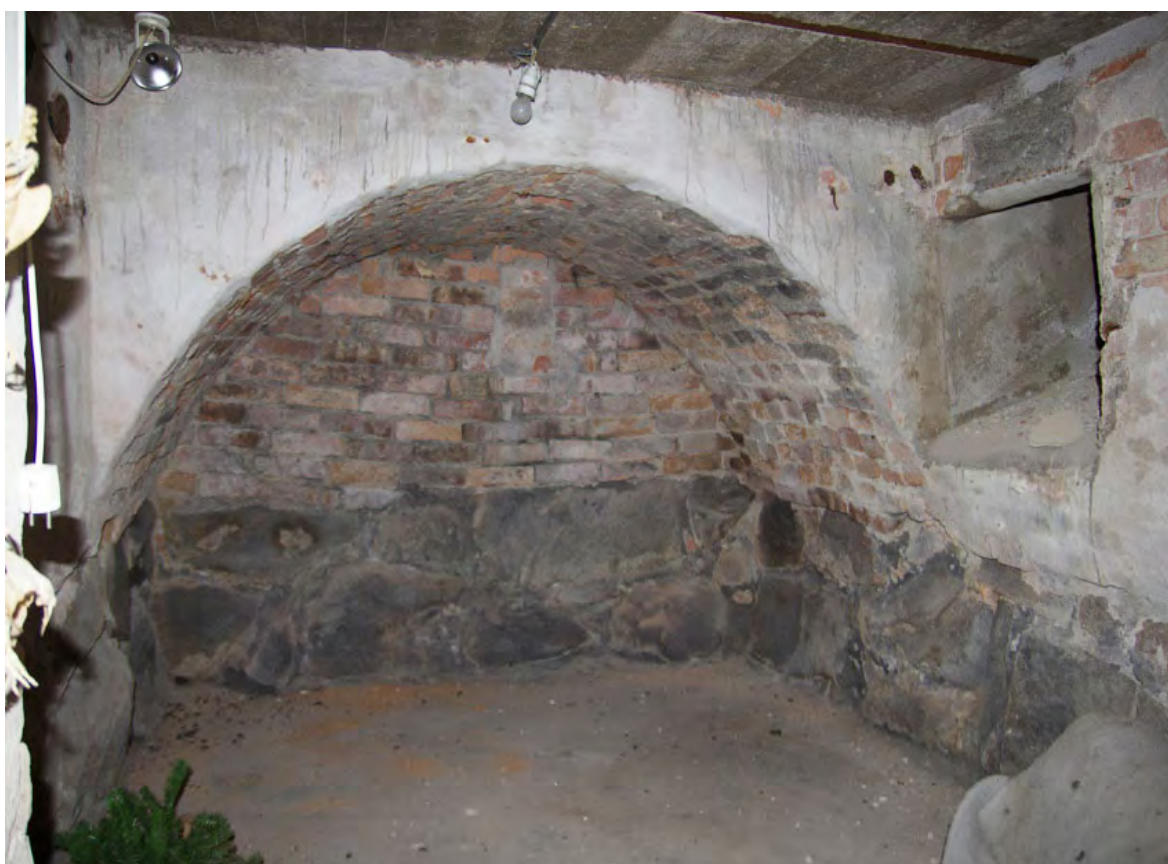
Västra källarens främre del har gjutet betongtak. Där har tidigare funnits ett pannrum.

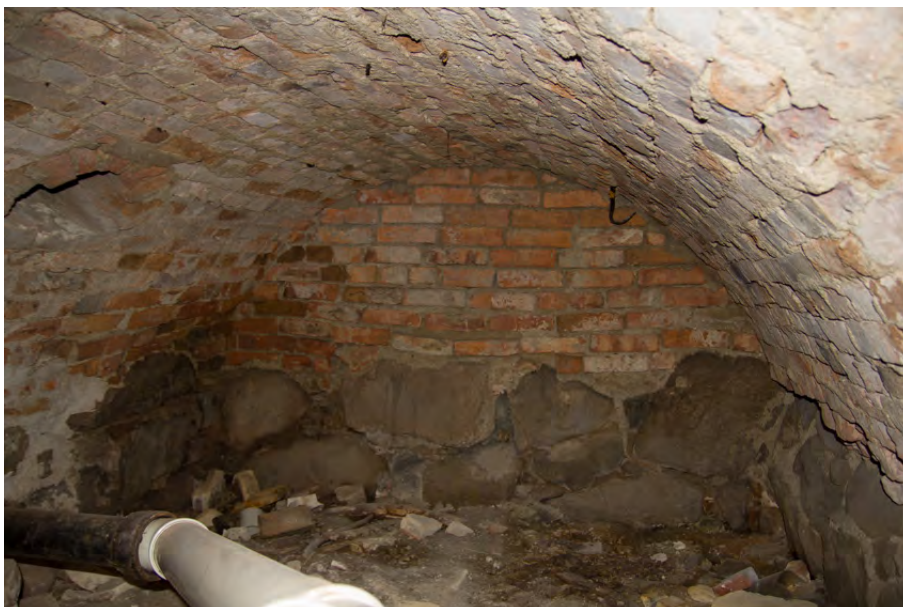
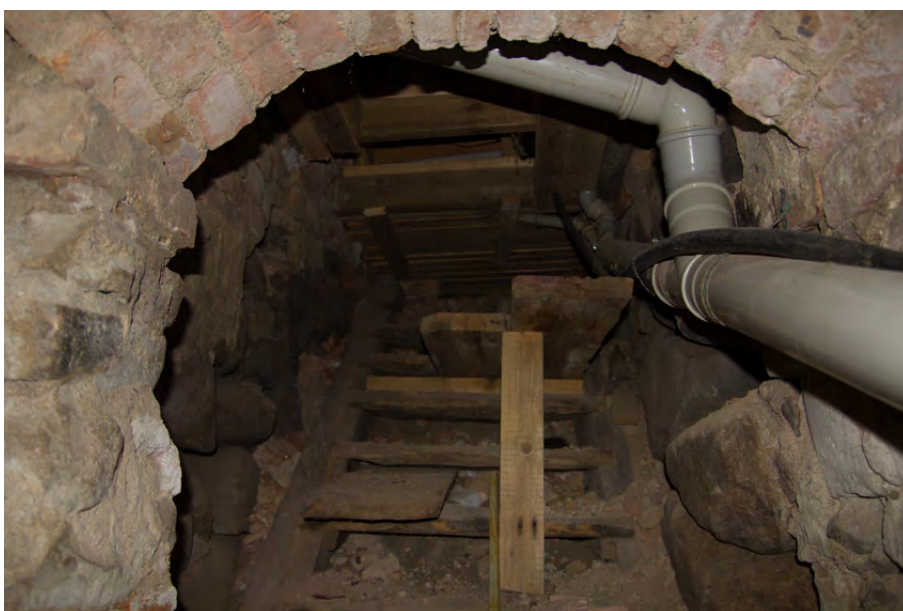
Östra källarvalvet är bevarat i ursprungligt skick med tegelvalv och en äldre trätrappa med nedgång genom en golvlucka i rum 5. På bilderna ses avloppsrör från wc och kök i rum 5 och 6.

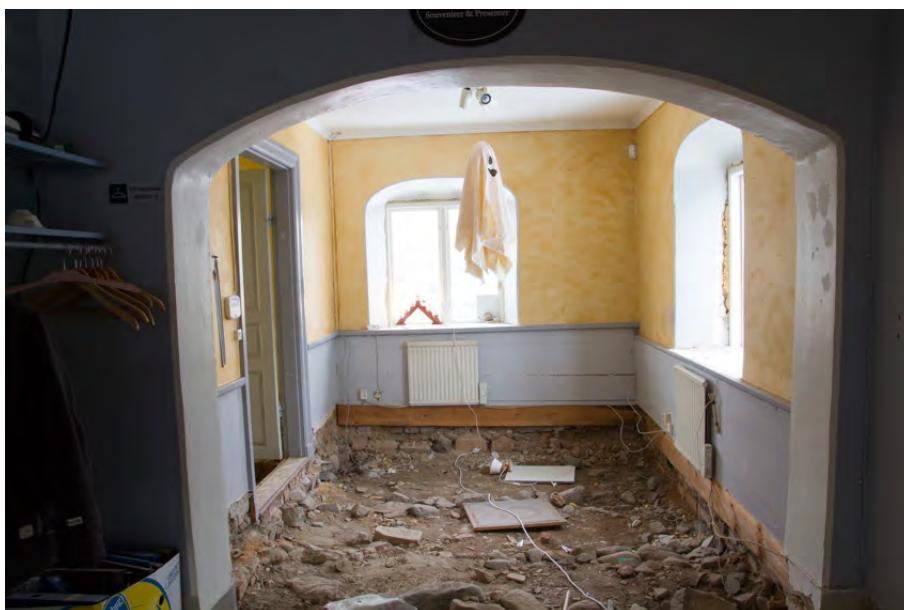
Foto mot öster. Detta är det enda rum som har en bröstpanel av trä under den profilerade bröstlisten som är hopfogad med fönsterbänkarna.

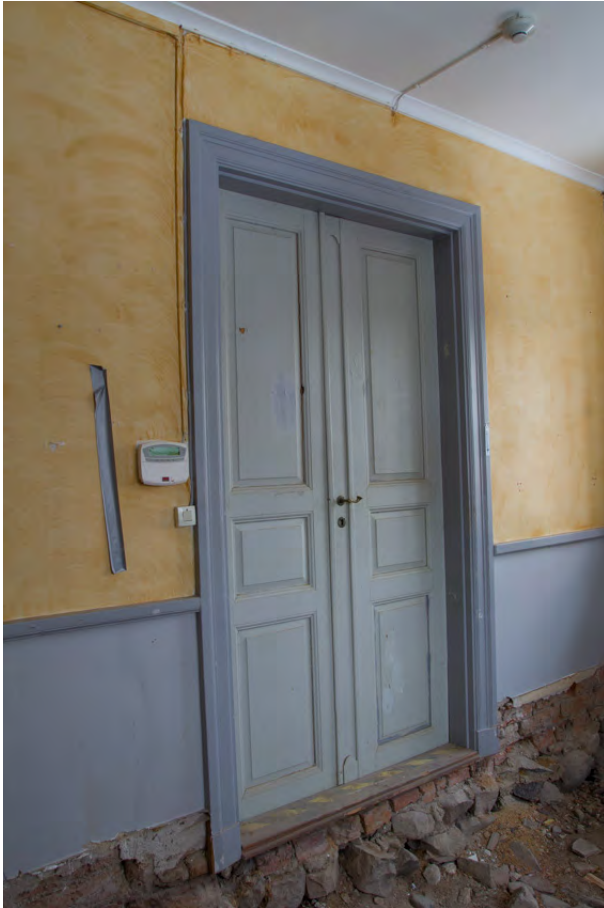
Äldre pardörr till rum 3.

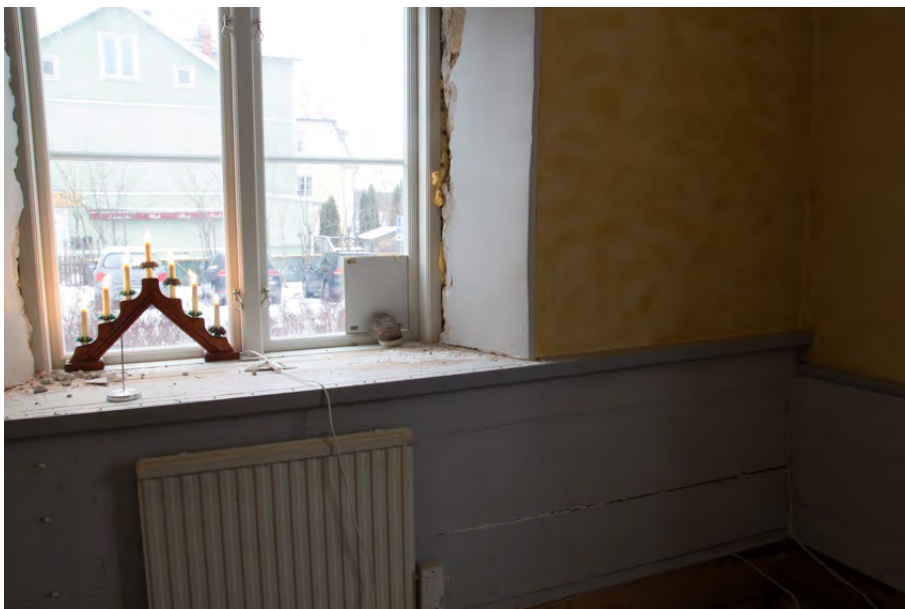
Bröstlsiten på södra och östra väggen skiljer sig åt och ligger på olika nivåer.

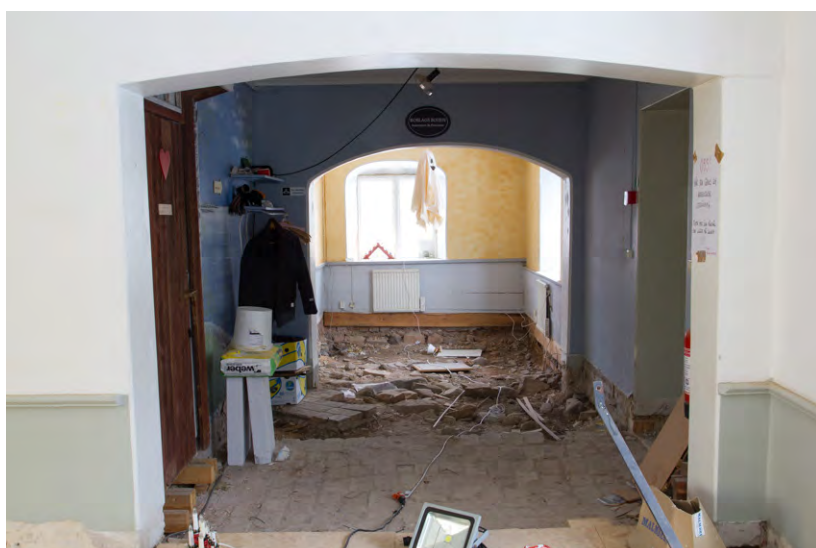
Foto mot öster med rum 1 i fonden och rum 2 med tegelgolv i förgrunden.

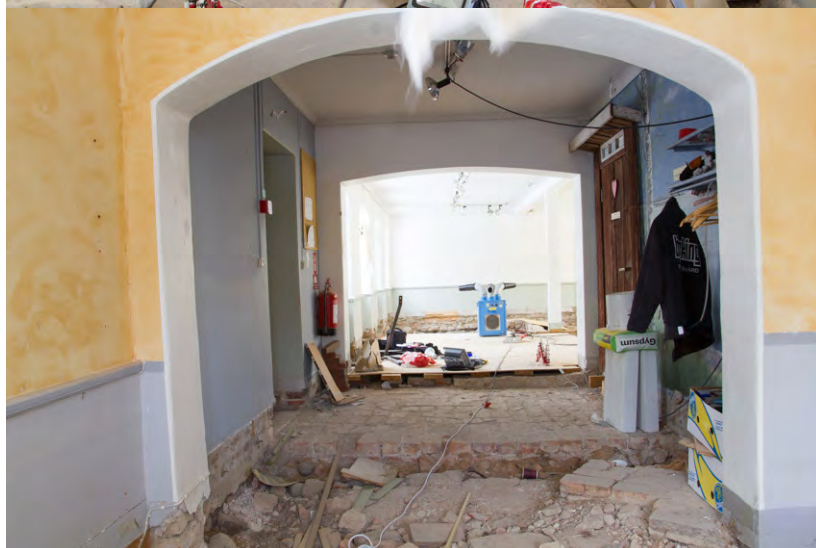
I förgrunden till höger ses eldstadsfundamentet i tegel. I fonden ses rum 6.

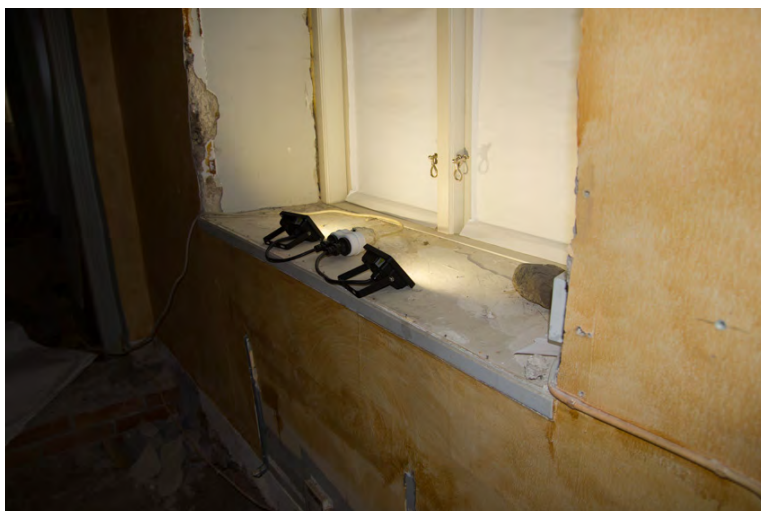
Äldre fönsterbänk av trä. Nya fönster monterades 2017.

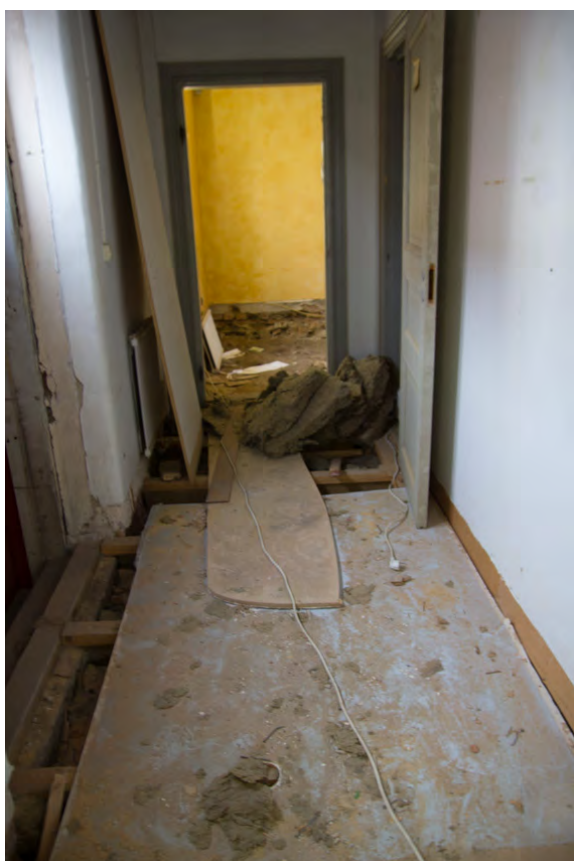
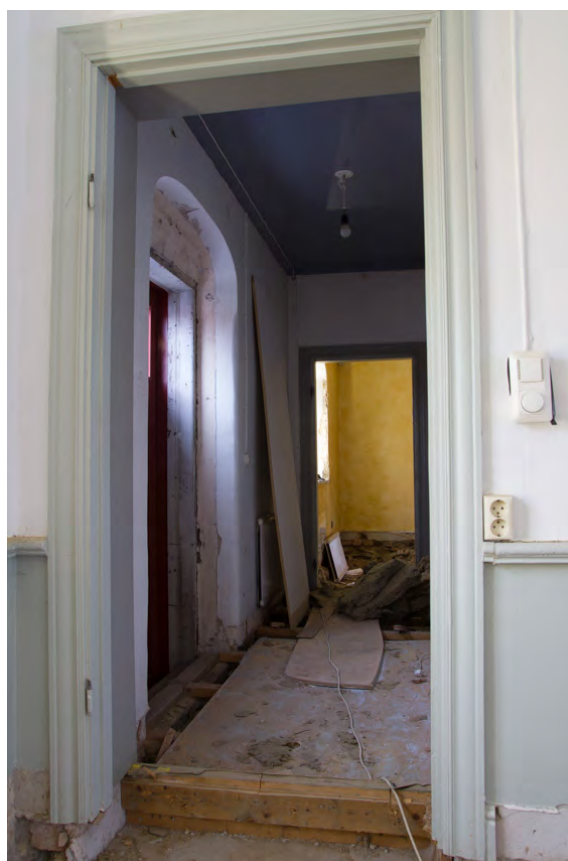
Ovan och ovan till höger: Foto mot öster med rum 3 i fonden. Golvet är rivet men bjälklaget ligger kvar under plywoodskivan. I förgrunden på högra bilden ses dörrfoder och bröstpanel i rum 7 och den nya pardörren mot Hantverkaregatan skymtar.

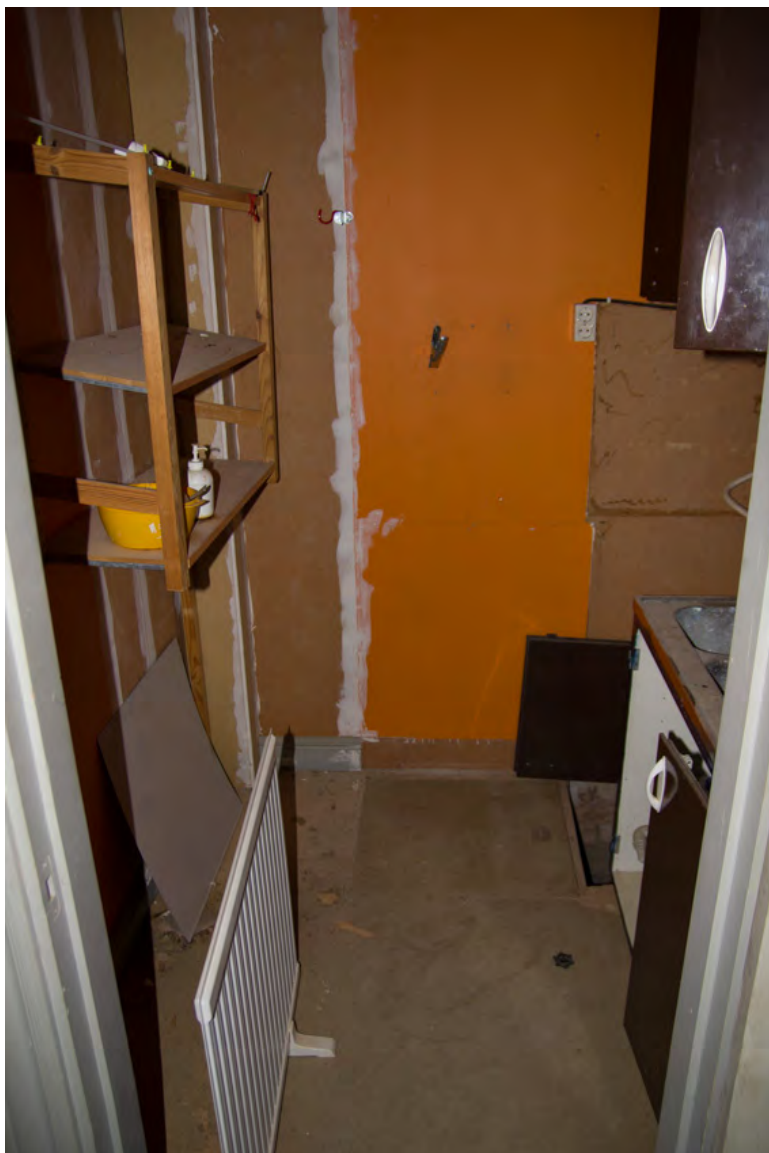
En liten kokvrå eller ett pentry med spår av inredning från 1960-70-talet. Lucka i golvet leder ner till östra källaren.

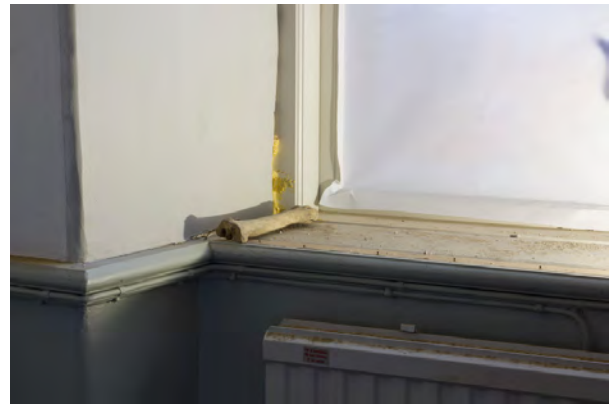
Fönsterbänk och bröstlist, troligen från 1920-talet.

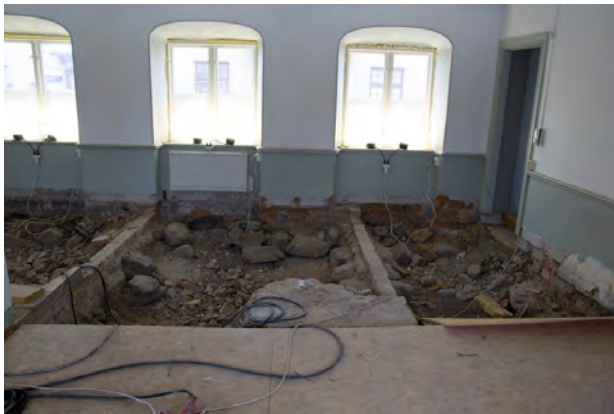
Foto mot norr. Mitt i bild ses ett eldstadsfundament.

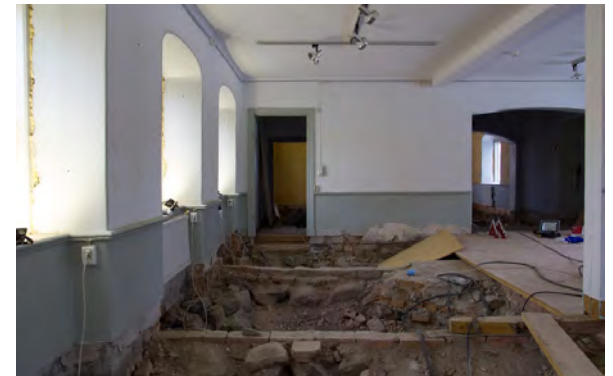
Foto av norra delen av rummet med tvärgående sten- och tegelmurar samt eldstadsfundament.

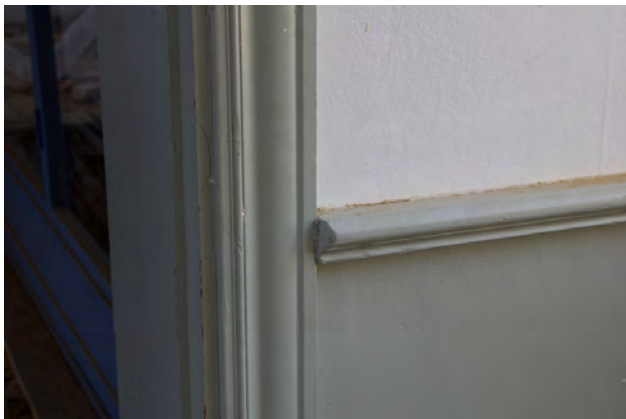
Dörrfoder till rum 4, bröstlist. Fast inredning troligen från 1920-talet.

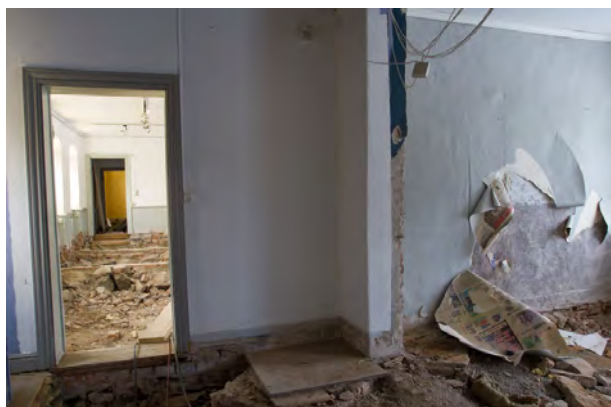
I innerhörn finns fundament till kakelugn i anslutning till en riven innervägg som finns med på uppmättningsritningen från 2009.

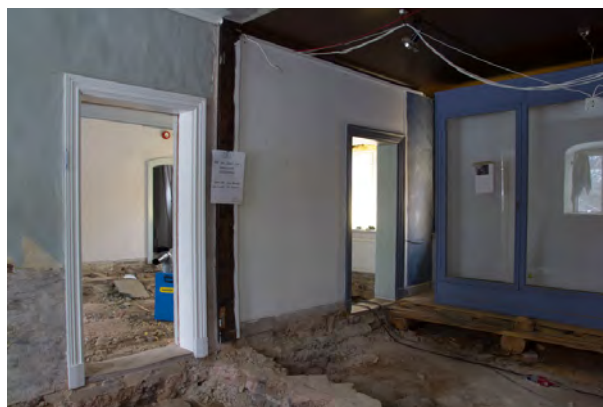
Till höger finns en utställningsmonter kvar och delar av det gamla bjälklaget.

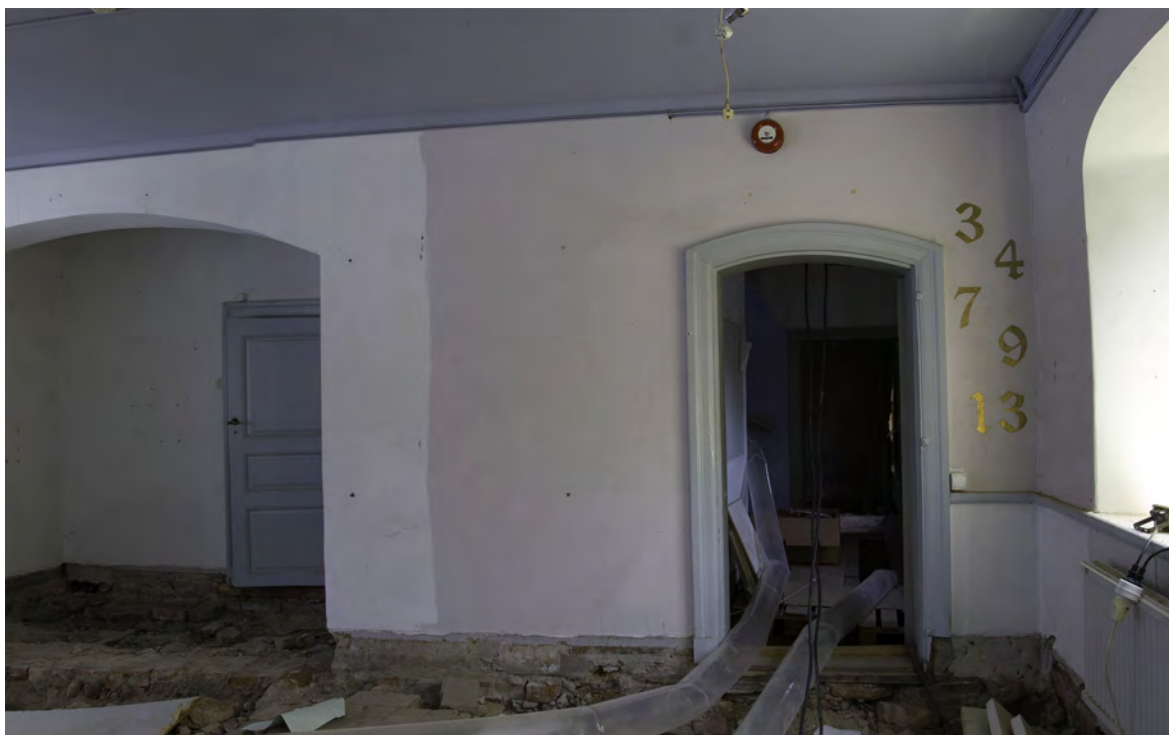
Vålvd dörröppning mot rum 11 med kraftiga dörrfoder i empirestil och ålderdomlig bräddörr. Äldre bröstlist finns kvar i delar av rummet.

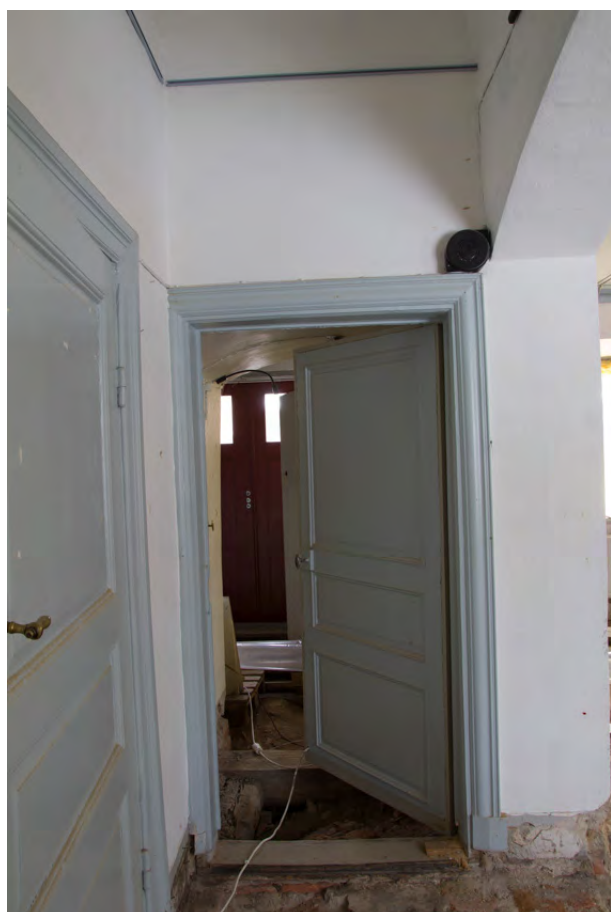
Dörr till rum 11, farstu. Ålderdomlig dörrtyp.

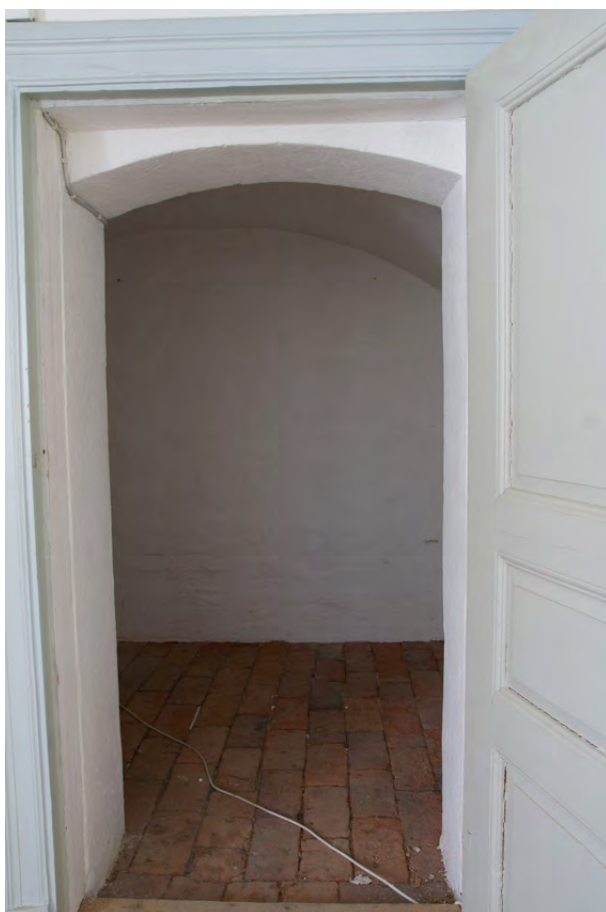
Tunnvälvt rum med tegelgolv. Skulle kunna vara ett f.d. bankvalv.

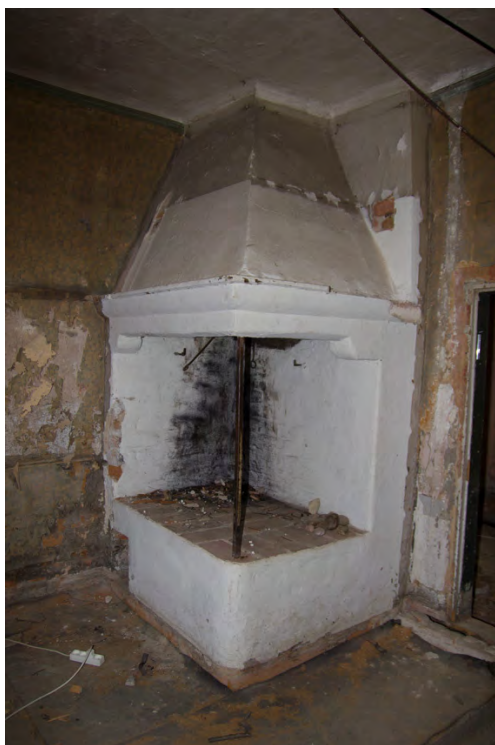
Smedsbostad, rum 12. Musealt rekonstruerad öppen spis.

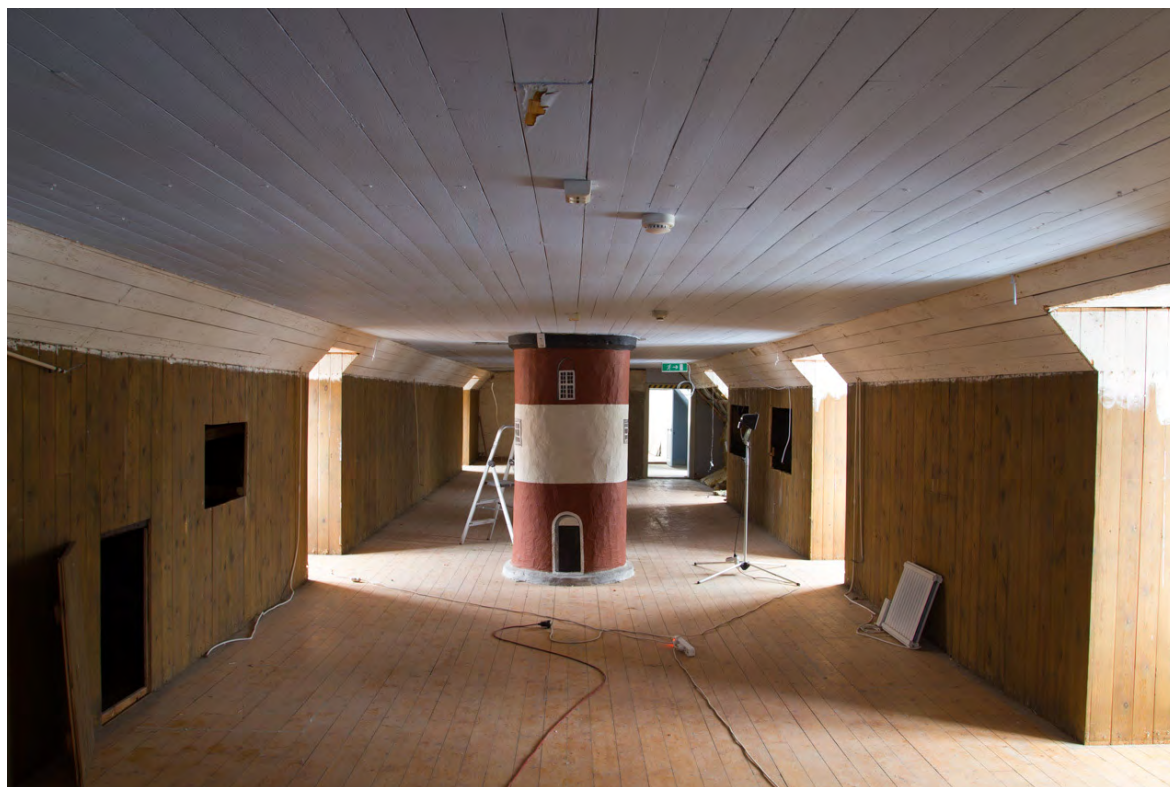
Rum 14, foto mot öster. Putsad murstock i rummets mitt.

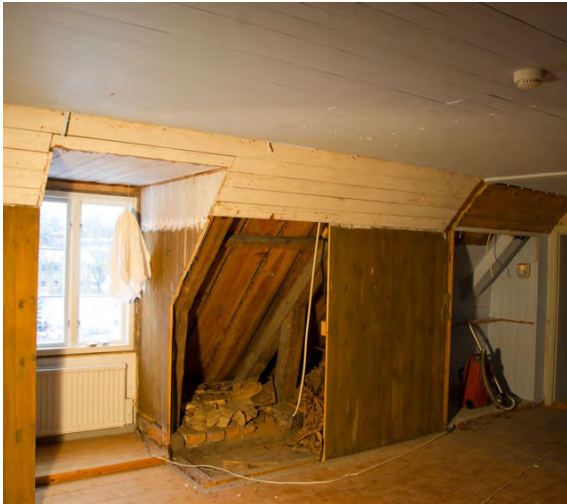
Vindsväggarna har varit inklädda med panel som döljer murkrön och takstolar. Mineralullsisolering ses bakom frilagda väggpartier.

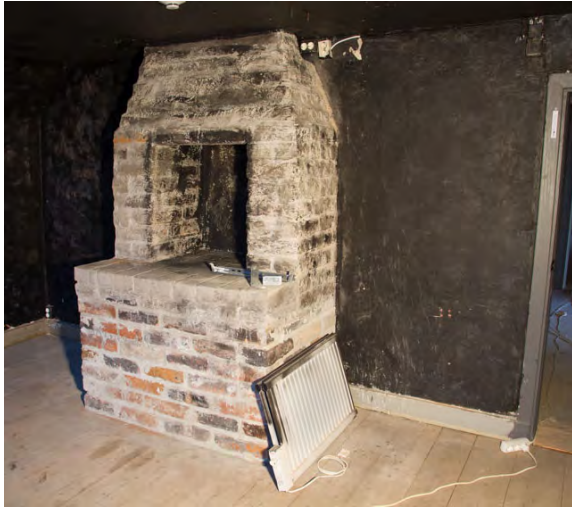
Musealt rekonstruerad eldstad i rum 16.

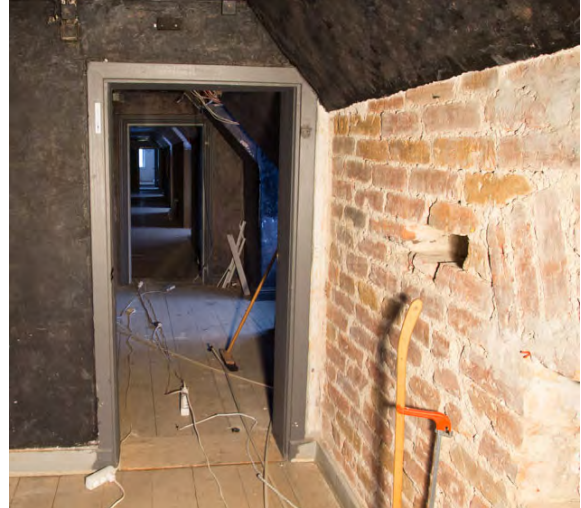
Tegelväggen frilagd på södra muren.

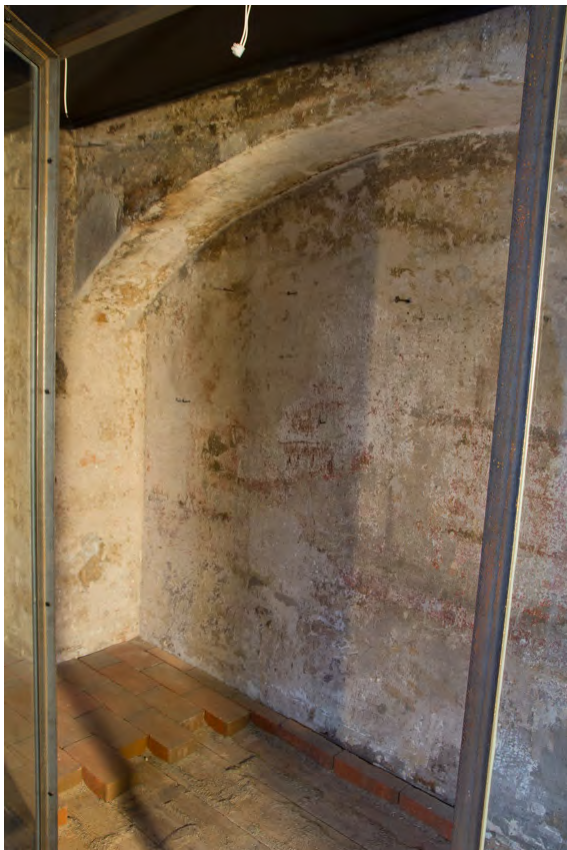
Putsat och murat valv som bär upp rökkanalerna till skorsten.

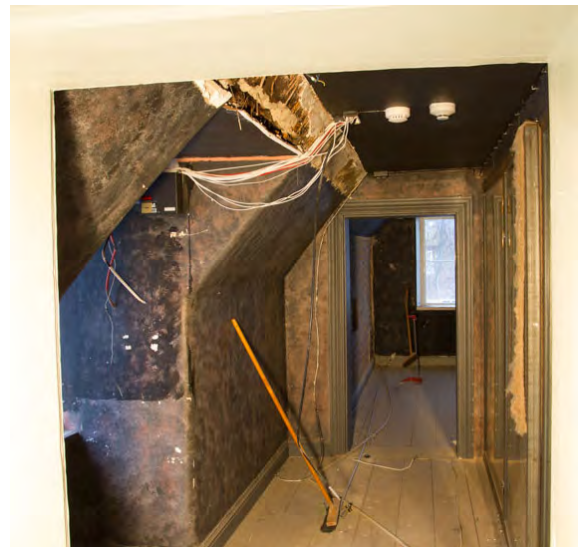
Ålderdomliga plankgolv i rum 15-16.

För övrigt bör undersökas om äldre plankgolv från 1800-talet finns kvar på övervåningen under senare tiders mattor och trägolv.

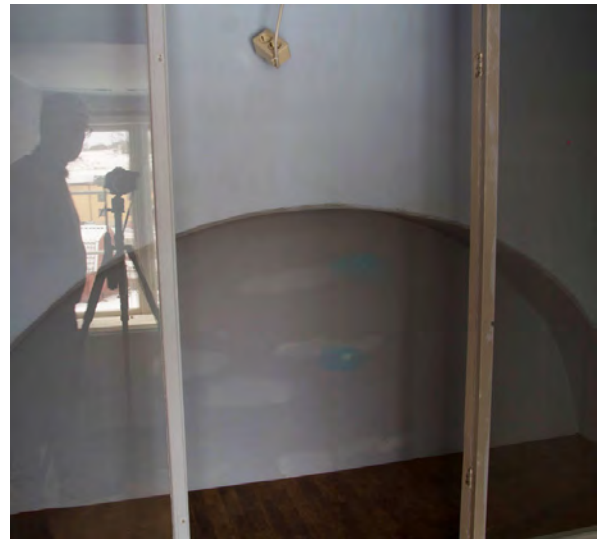
Murat, putsat valv som bär upp röckanalerna.

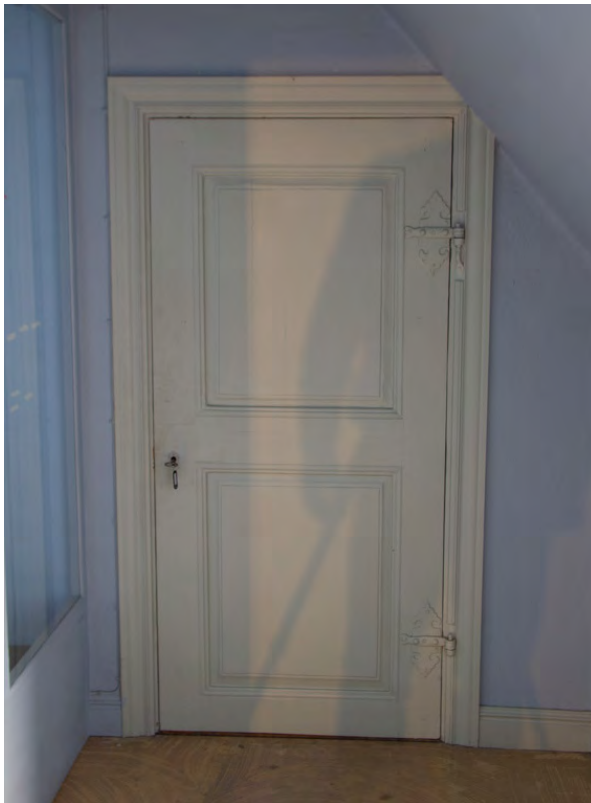
Dörr med ålderdomliga gångjärn av 1700-talstyp.
