# FURUSUNDS KVARN

Projektbeskrivning 2021

## **Furusunds kvarn 2021**

Objekt: Furusunds kvarn  
Fastighet: Furusund 2:222  
Socken: Blidö  
Kommun: Norrtälje

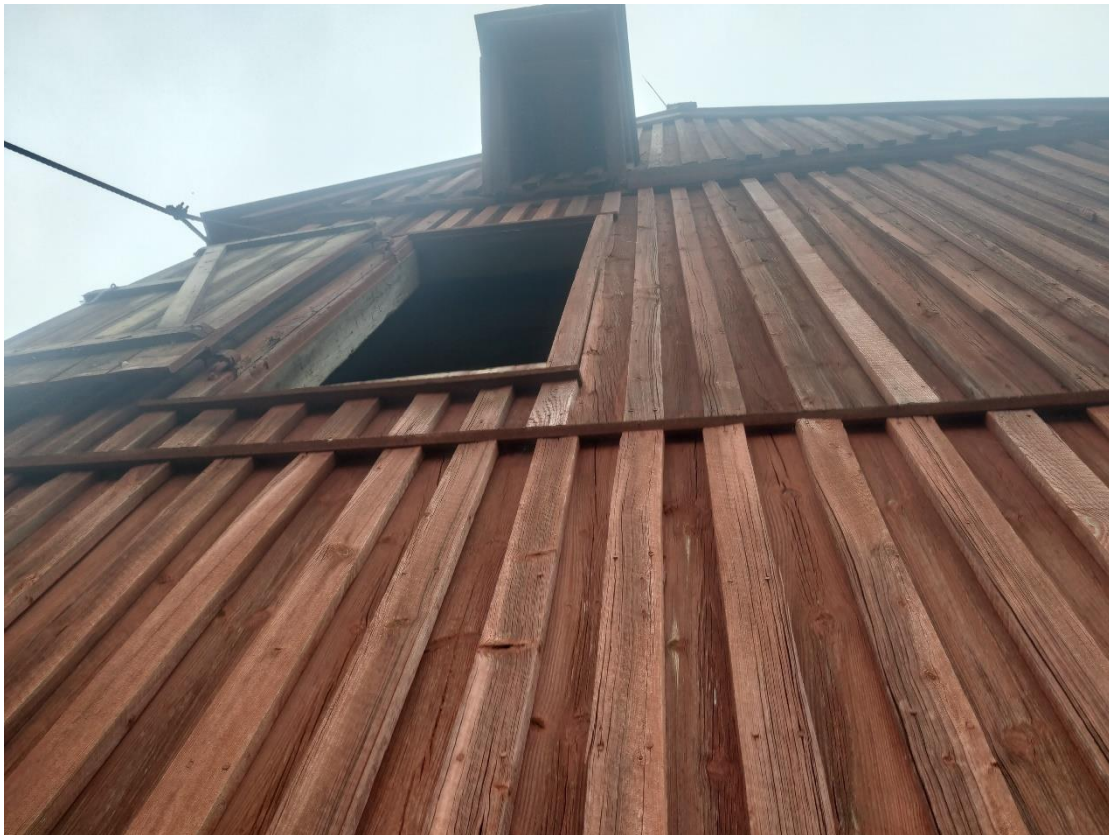
Vid slutbesiktning 2009 anmärktes att fasadfärgen inte täckte tillräckligt. Så är även fallet idag, konstaterades vid platsbesöket den 5/5-2021. Kvarnen är med sitt läge starkt utsatt för sol och vind, vilket ställer krav på tätare underhållsintervall än normalt. En del bräder är så spruckna att de måste bytas. För att få mer beständighet kan istället för Falu rödfärg väljas rödtjära, en traditionell hantverksprodukt som ofta förekommit på kvarnar och klockstaplar.
