## Bidragsansökan till antikvarisk medverkan och renovering av byggnadsminnet Furusunds kvarn, Furusund 2:222, Blidö socken, Norrtälje kommun

### **Restaurerings- och renoveringsbehov**

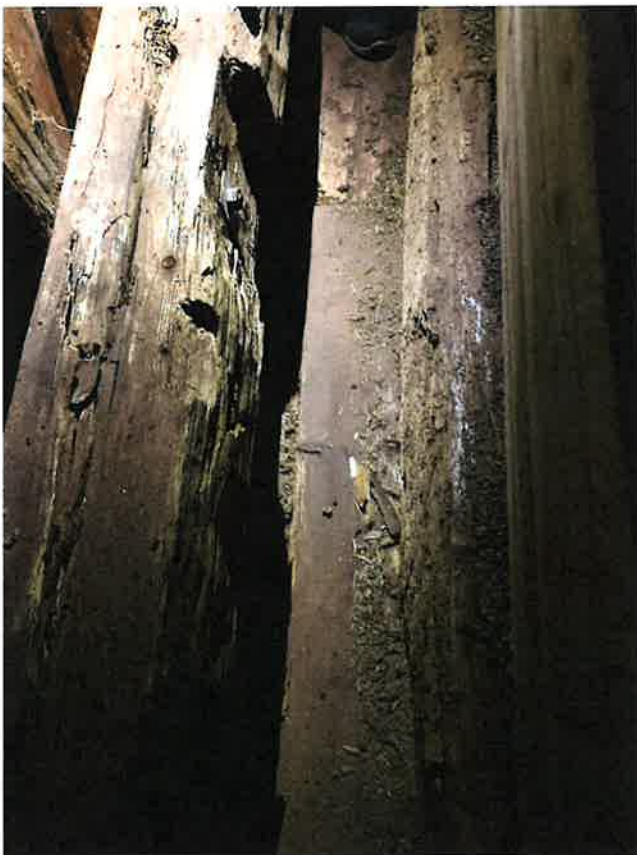
- Skador på yttertaket har orsakat rötskador i bärande stockar och golvvirke på grund av långvarigt läckage med mögelangripet trä som följd (bild 3). Främst ses läckage komma in via öppningen i taket över gångåsen/vingaxel. Förutom att byta ut bärande stockar och golvvirke föreslås att montera täckplåt över öppningen för att minska läckagerisken.

Bild 3: Delar av hjärtstocken och golv med omfattande rötskador. Foto oktober 2021.

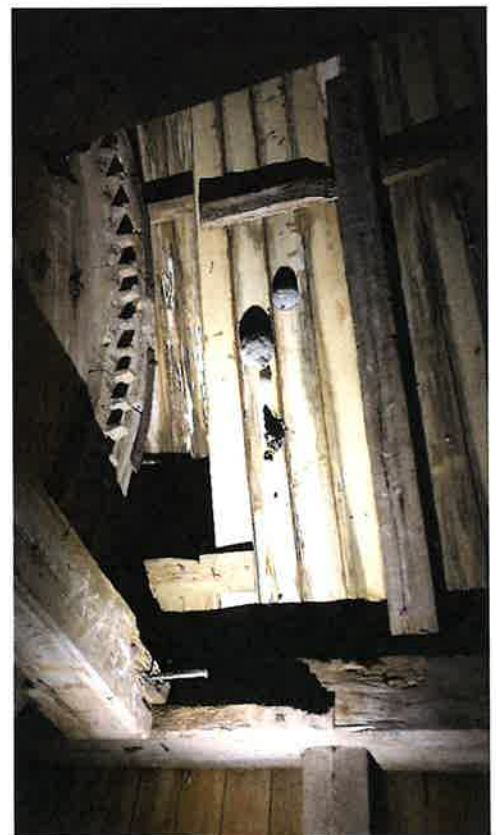
Bild 4: Pågående mögelangrepp, vitgrått område, på insida av fasadens panel. Foto oktober 2021.

- Renovering och målning av fasaden (bild 4).
- Yttertrappan och kvarnbrons räcke renoveras och trappsteg byts ut.
- Kvarnvingarna: Vid renoveringen år 1961 användes tryckimpregnerat virke (har av miljöskäl slutat tillverkas). Problemet är att impregnering inte tar på kärnan som ruttat bort. Häckverket och förstyrningsbjälkar, som vid 1961 års rekonstruktion gjordes mindre än originalet, byts ut efter ritning på originalvingarna. Åtgärd av kvarnvingarna kräver kran men ingen byggställning.

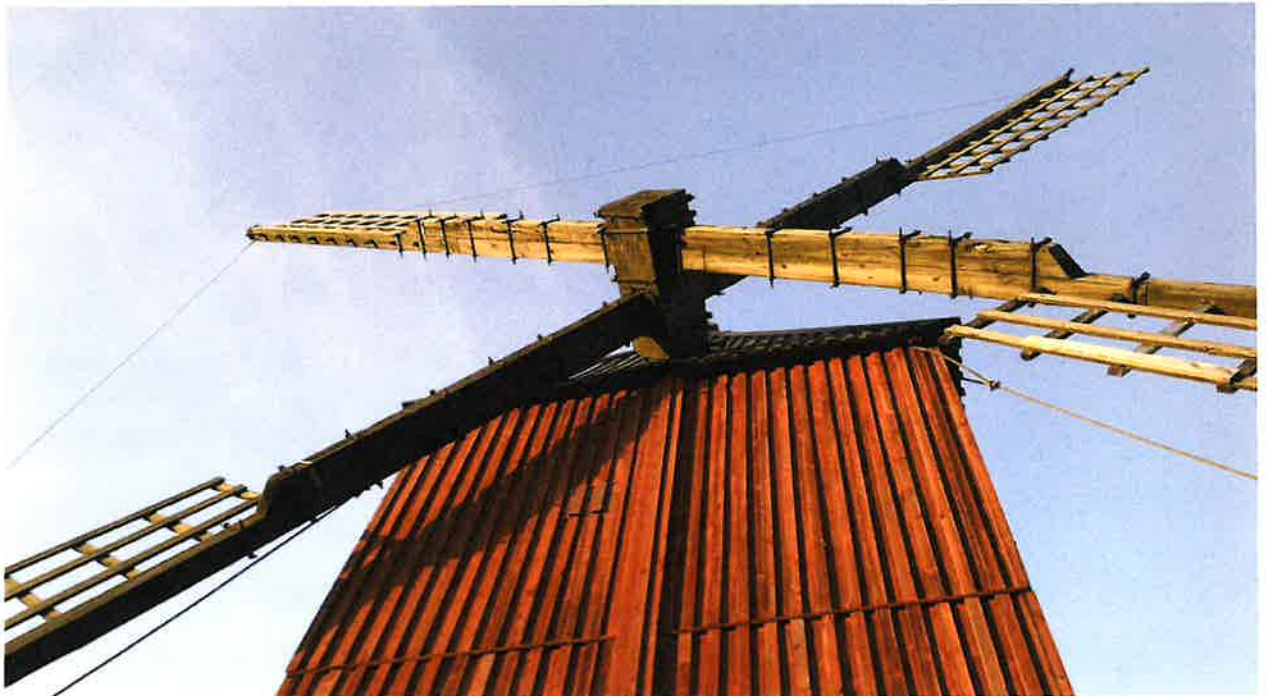
Bild 6: Kvarmvingarna. Foto oktober 2021.
