**Åtgärdsplan 2022-07-07/Erika Örling/Ridklubben Norrtälje Ryttare**

<b>Ridklubben Norrtälje Ryttare</b>			
<b>814400-4853</b>			
<b>Länsstyrelsens besök 220531</b>			
<b>Länsstyrelsens återrapport 220627, nummer 282-77074-2021</b>			
<b>Kontrollpunkt</b>	<b>Åtgärds</b>	<b>Åtgärdsplan sammanfattning</b>	<b>Tidplan</b>

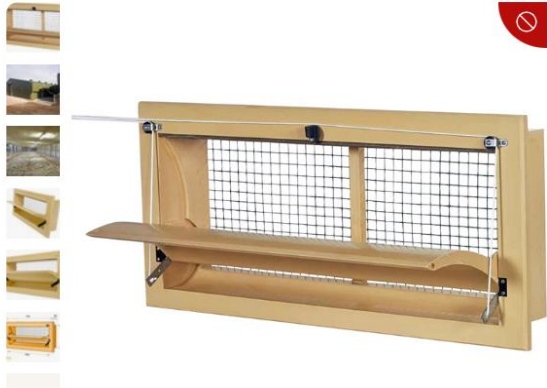
### Friskluftsintag Gul PUR 3000-VFG

4. I stall A saknade två boxar tilluft, de låg placerade efter och på samma sida som medicinboxen och förrådet. Varje häst behöver ha tillgång till frisk tilluft och Länsstyrelsen rekommenderar att det finns tilluftsdon i vardera box alternativt ett större tilluftsdon mellan två boxar. Friskluft bör strömma in i stallet genom särskilda luftintag som är dimensionerade och reglerade efter rådande förhållanden. Den friskluft som tillförs ska vara i tillräcklig mängd och fördelad så att samtliga hästar får en tillräckligt bra luftkvalitet. Även varm och fuktig luft samt gaser behöver kunna transporteras ut från stallet i ett tillräckligt stort flöde. Stallet behöver ett fungerande ventilationssystem utifrån de behov hästarna har. Baserat på boxstorlek och takhöjd får hästar upp till 1,8 m hållas i ovan nämnda boxar. Vardera box behöver därför ha ett luftflöde på minst 415 m <sup>3</sup> /h. Bifogar ventilationsberäkningsmall och flödeskrav enligt svensk standard. <i>Lagstiftning: DL 2kap. 1-2, 6 §§; L101 3kap. 5-7 §§ Kontroll gäller checklistans punkt Häst 23: Stallet har en luftkvalitet som inte påverkar hästars hälsa negativt.</i>	Ja	Tilluft installeras. På grund av placeringen av boxarna i stallet har den ena boxen ingen yttervägg där till-luft kan monteras. Vi kommer att montera ett större tilluftdon mellan boxarna, för att tillgodose flöde som ger minst 415 kubik/timme per box.	Klart 220930

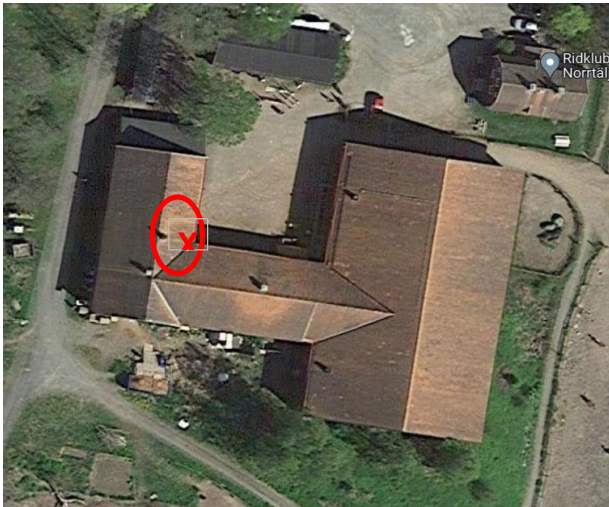
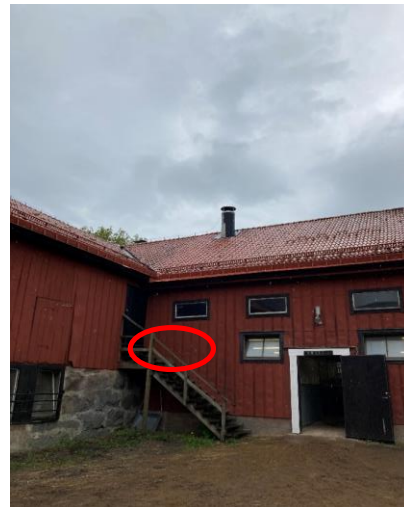
### Fönstergaller till stall

2. I stall B fanns det vid kontrollen ej hållfasta galler som satt för vissa fönster och mellan vissa av boxarna. Dessa måste bytas ut mot hållfasta galler som kan motstå en hästspark för att ej utgöra en skaderisk. På några boxar satt täckeshängare som var åtkomliga för hästen, dessa måste skyddas så att hästarna ej kan nå dessa, alternativt ta bort dessa. <i>Lagstiftning: DL 2kap. 7 §; L101 2kap. 2 §; L101 3kap. 3 §; L101 4kap. 3 § Kontroll gäller checklistans punkt Häst 18: Kraven på att inredningens utformning avseende skaderisker etc. är uppfyllt.</i>	Ja	Alla för klens galler vid fönster och mellan boxar byts ut mot rörgaller 25 mm tjockt, galvaniserat, alt 12 mm rundjärn. Kombination av måttbeställda och standardgaller, då utformningen i stallet kräver lite anpassning av gallerstorlekar och monteringsmöjligheter.  Täckeshängare skyddas med plankor i ovankant så hästarna inte kan komma åt hängaren.	Klart 220930

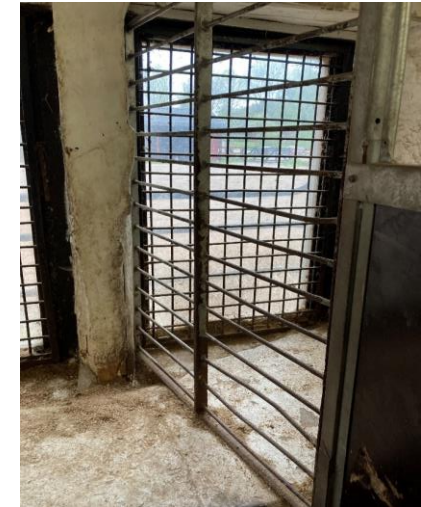
Bruksbalken var först med rutnät i Sverige. Rutnätet har en storlek på 50 x 50 mm och 5 mm trådtjocklek. Rutnätet är testat med simulerad hästspark hos SLU, Alnarp. Som referens användes en gallervägg tillverkad av en av Sveriges största boxtillverkare med rördimension 20x2 mm och cc 65 mm. Testet visade att nätväggen var 2,8 gånger starkare än gallerväggen.
