Här kommer lite "tråkig" information om vår fina stuga vid Grevinnans rå.

Datum: 20 juli 2023

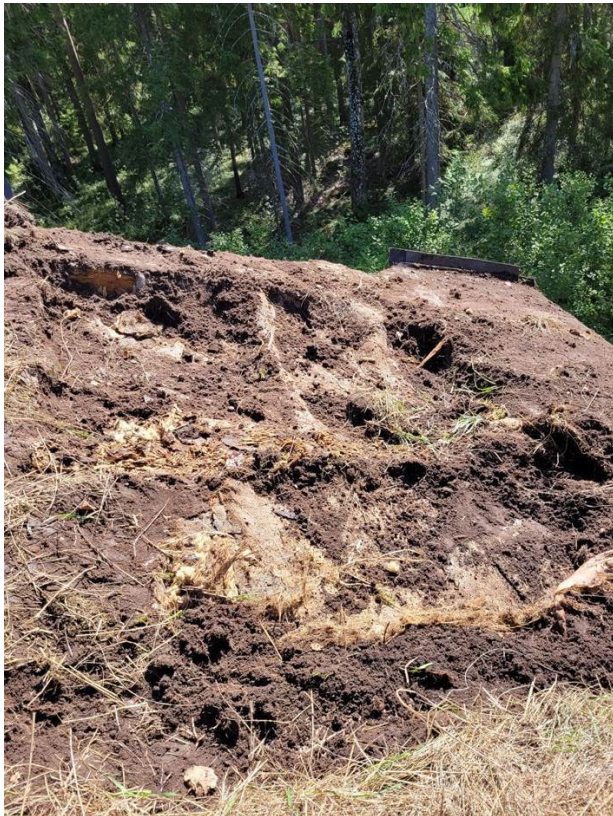
När vi gick upp på taket så märkte vi snart att det var värre än befarat, stora delen av råsponten på taket mot framsidan var sönder rutten och all tyngd låg på innetaket resterande spont var så dålig att man klev igenom den på vissa ställen. Att takutsprånget inte redan rasat är nog bara tur.

Hade det varit spikat underifrån i takstolarna så skulle nog en stor del av torven rasat in i stugan vid det här laget.

Beslut togs på plats att all torv måste bort, vid det arbetet upptäckte vi att det var en stor skogsmyrstack och några mindre rödmyrstackar i taket, även två stycket välmående kopparödlor avlägsnades från deras bo i isoleringen.

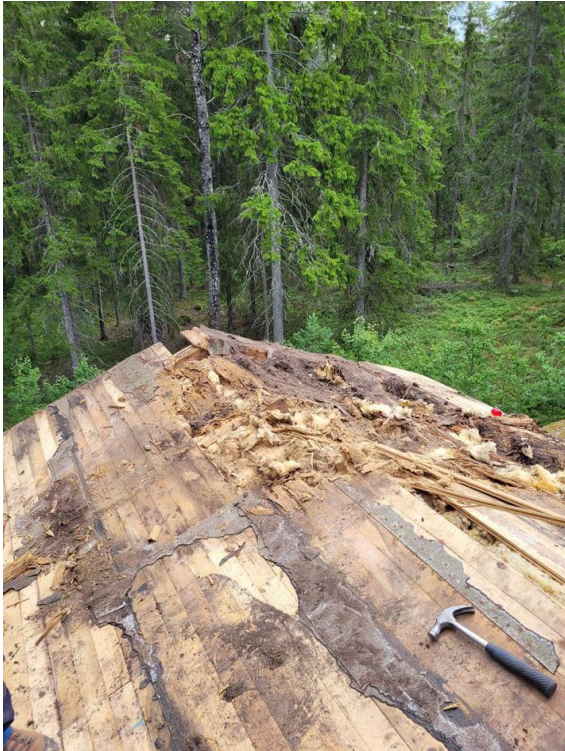
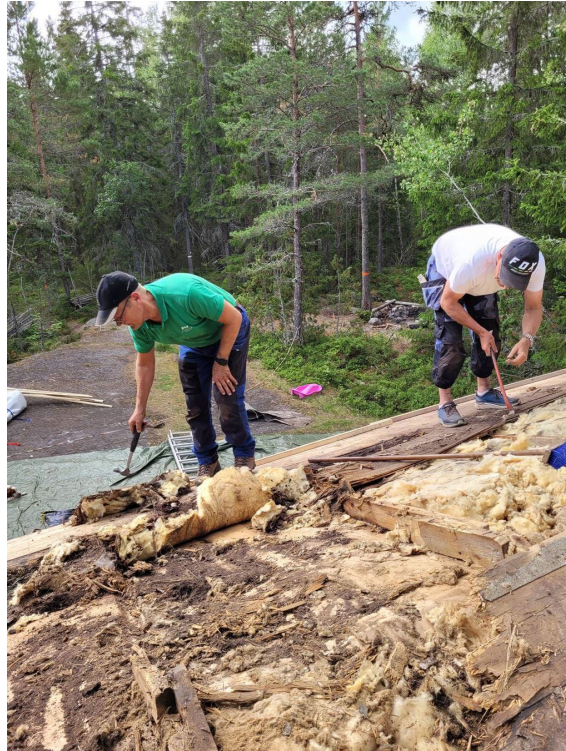
Vi har nu rivit av all råspont förutom det som är nytt vid skrotstenen, på framsidan måste även takstolarna bytas då tre stycken är ruttna (myr bo i två av dem) och resterande i dåligt skick. På baksidan räcker det att plocka bort fuktig isolering ersätta med ny samt råspont på.

Jag hoppas att ni har förståelse för redan gjord åtgärd som troligtvis kommer att kosta en slant. Nuvarande plan är att inhandla material till takstol, isolering, råspont, inner och ytterpapp m.m. för att åter få på ett tätt tak.
