**Samhällsbyggnadskontoret/ Fastighetsenheten**

## Bilaga 1 - Rapporteringsunderlag - uppdrag att utreda renovering och utbyggnad Hallstavik sporthall

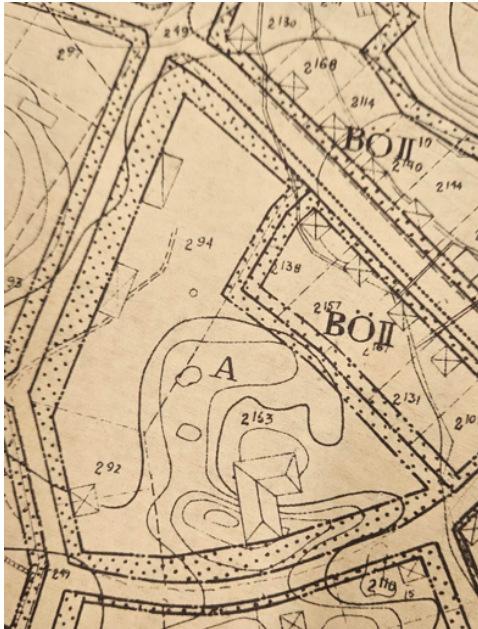
Bild 2 Detaljplan Hallstavik 2:163

Den nuvarande placering av badhus och sporthall gör det inte möjligt att genomföra en utbyggnad av den nuvarande sporthallen. Sporthallen ligger idag placerad med ytterhörn på byggnad nära prickad mark som ej får bebyggas. Detaljplanen för fastigheten där Hallstavik sporthall (bild 2) ligger idag tillåter en maximal byggnadshöjd på 10,6 meter.

Nedan ses detaljplanen (bild 2) för Hallstavik sporthall och bredvid ett flygfoto som visar hur tomten är bebyggd och disponeras. Tomten har sin högsta punkt norr om sporthallen och sedan sluttar marknivån ca 2–3 meter mot söder (bild 3)

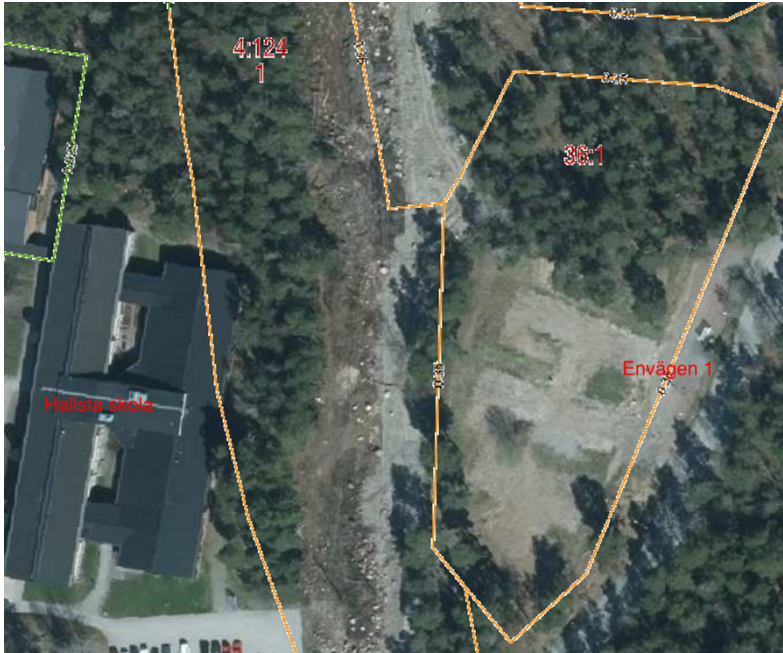
Bild 4 Flygfoto Hallsta 36:1

Utredningen har även tittat på en alternativ plats för en ny sporthall i Hallstavik. Den aktuella fastigheten ligger på Envägen 1 och ligger i direkt anslutning till Hallsta skola. På fastigheten låg tidigare Snödroppens förskola vilket idag är riven och avvecklad. Fastigheten är ca 6500 m<sup>2</sup> och skulle fungera som ett bra alternativ för placering av en ny sporthall. Se bild 4.

Den nya sporthallsbygganden skulle då kunna placeras på den övre delen av fastigheten och sedan förlägga parkeringar med dagvattenhantering på den nedre delen.

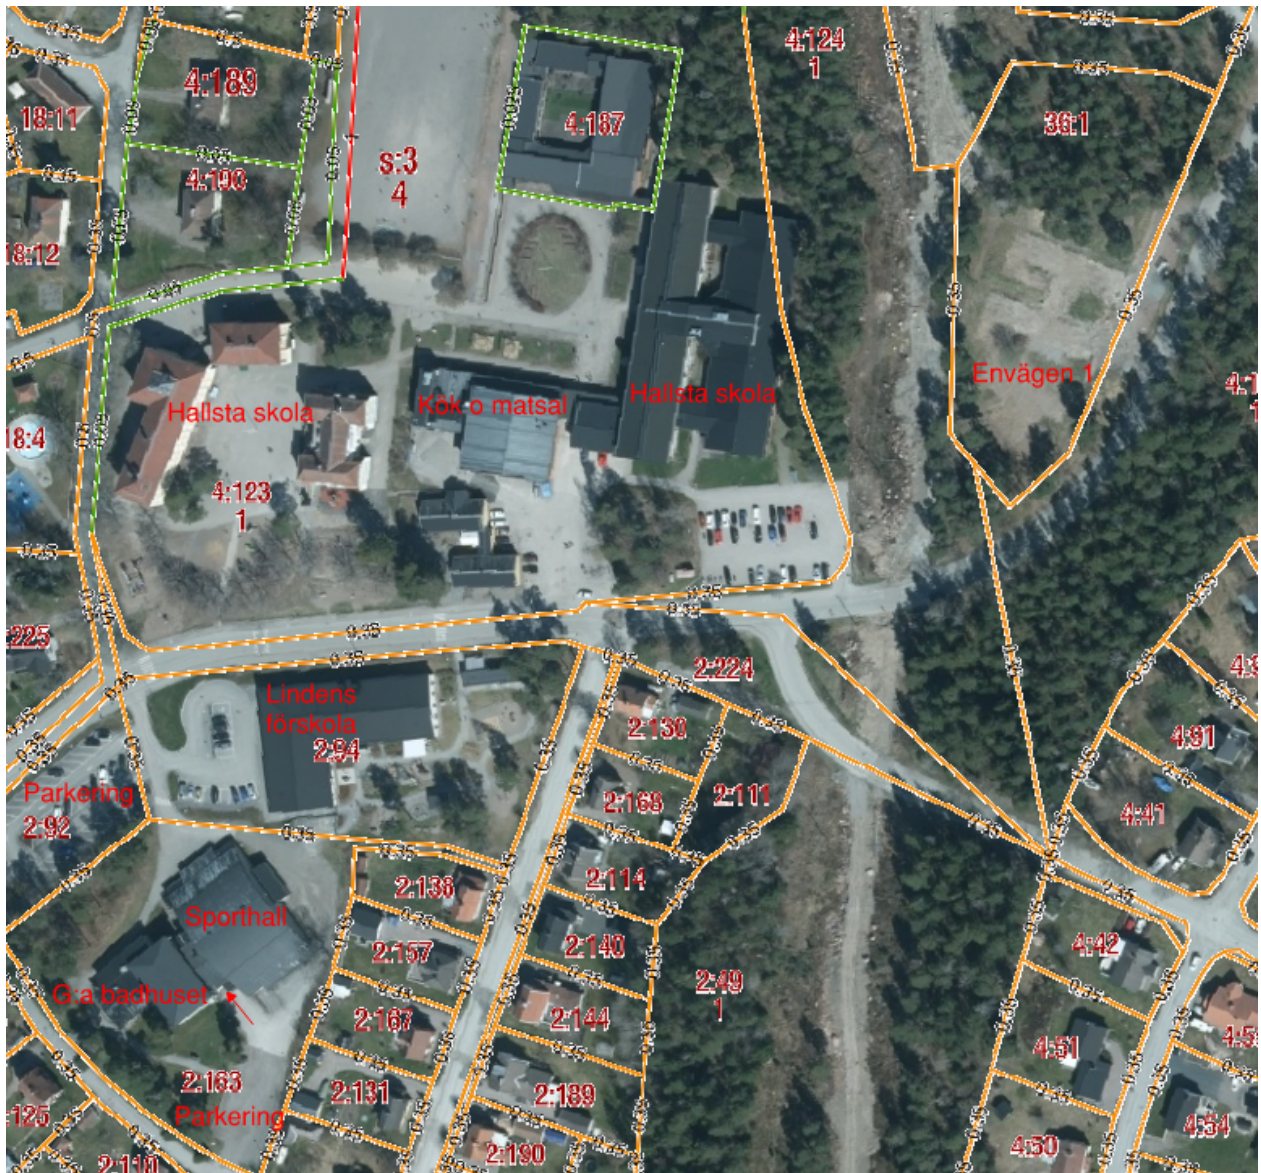
*Bild 5 Flygfoto översikt - Nuvarande sporthall-Hallsta skola-Envägen 1*

Efter att den nya sporthallen tagits i bruk av verksamheterna rivs den nuvarande badhuset och sporthallen. Se bild 5 Flygfoto översikt på nuvarande sporthall, Hallstavik skola och Envägen 1.
