Särskilt skyddsvärda delar av murverket

Nedan återfinns markeringar av särskilt skyddsvärda delar av slottets södra och västra murverk. Största försiktighet ska iakttas när dessa områden hanteras. Exempelvis får inga infästningar av byggnadsställningar göras här. Om befintliga putslager måste avlägsnas ska detta också ske med största försiktighet.

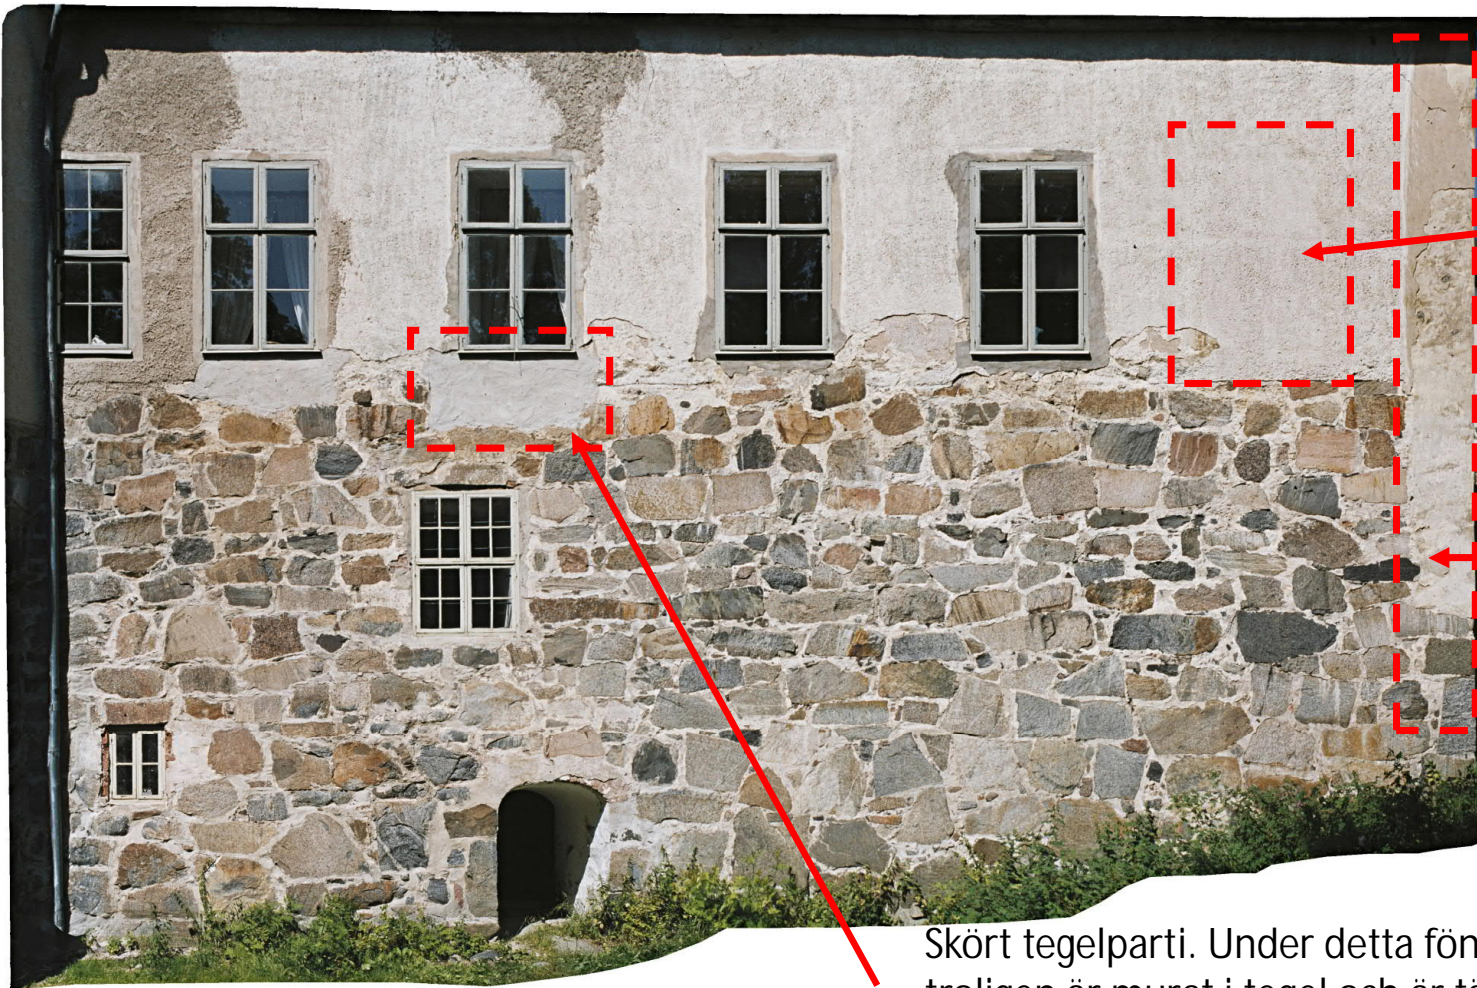
Överputsat blindfönster.
Om möjligt ska detta fönster
bevaras utan att den
överliggande putsen
avlägsnas men om den
sitter för dåligt ska den
knackas ned med största
försiktighet.

Slätputsad
hörnmarkering

Skört tegelparti. Under detta fönster finns ett parti som
troligen är murat i tegel och är täckt av cementputs.
Cementputsen ska självklart avlägsnas men det kan antas att
teglet under är i dåligt skick varför åtgärden bör ska med stor
försiktighet.

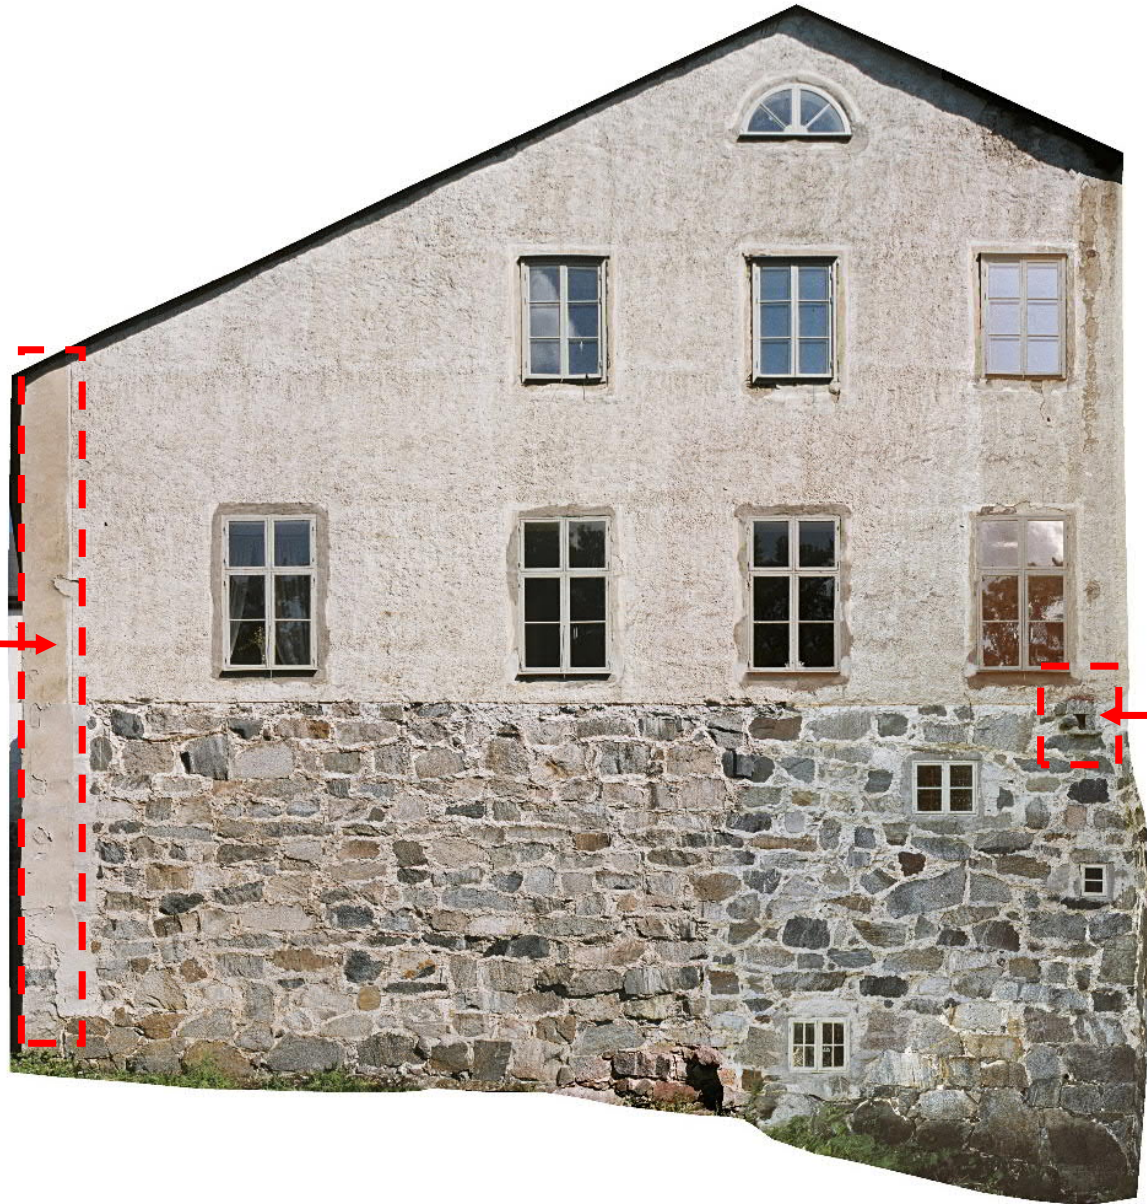
Medeltida (?) vattenutkast. Här finns ett bevarat vattenutkast som kan vara del av slottets ursprungliga byggnadsfas och därför har ett särskilt byggnadshistoriskt värde. Det ska därför skyddas och antikvarisk dokumentation ska möjliggöras
