## Samråd enligt miljöbalken för återställande av dräneringsfunktion och förstärkning samt beläggning av väg AB 1025, i Norrtälje kommun

## Beskrivning av arbetsföretaget

**Våtmark,** Våtmarksinventering, LOID AB11J3F03

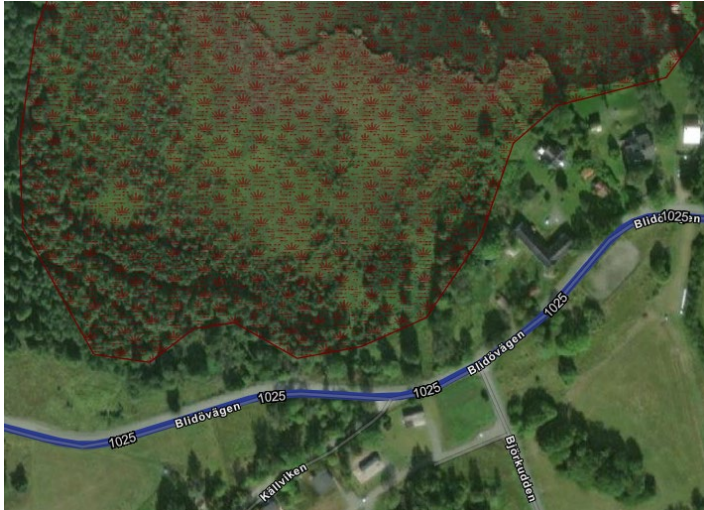
Våtmarksområde på 17 ha, betecknat i VMI Grundinventering som "Våtmarksområde runt hemsundet 300 m V om Oxhalsö på Blidö". Våtmarken har som närmast avgränsats till 15 m norr om vägen.

Befintligt dike kan återställas till ursprungligt läge och djup.

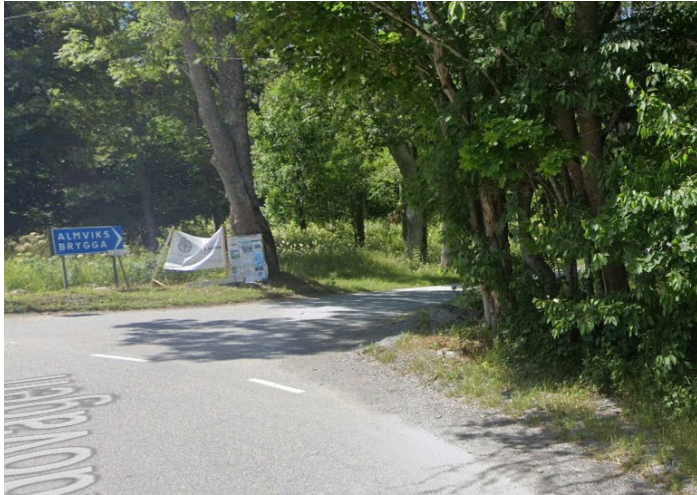
**Allé, Almviks brygga, A2633**

Anslutande dubbelsidig allé längs den sidoväg som går västerut till Almviks brygga. Alleén består av uppvuxna och friska askträd, se nedan under skyddsvärda arter.

Genom att endast utföra varsam kantskärning vid den anslutande vägen, undviks risk för skador på trädens rötter och stammar.

Endast varsam kantskärning.

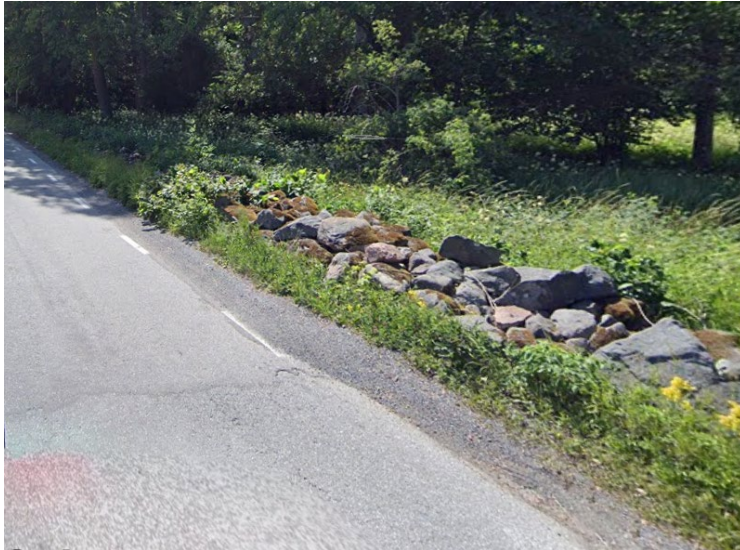
**Stenmur, biotopskydd**

En ca 160 m lång stenmur, i varierande skick, löper längs vägens västra sida, från vägen ut till Almviks brygga och söderut. Stenmuren löper dikt an vägens överbyggnad, inget synligt dike finns. På andra sidan vägen finns ett dike med hamlade askträd i ytterslänt.

Stenmurar i jordbruksmark är skyddade enligt Förordning (1998:1252) om områdesskydd enligt miljöbalken m.m. Därför iakttas särskild försiktighet vid stenmurar/odlingsrösen, vilka också märks ut i fält för att undvika grävsador och övertäckning vid oförsiktig hantering av rensningsmassor.

Stenmuren märks ut i fält. Inga vägunderhållsåtgärder på platsen. Ev. dispens samråds med Lst.

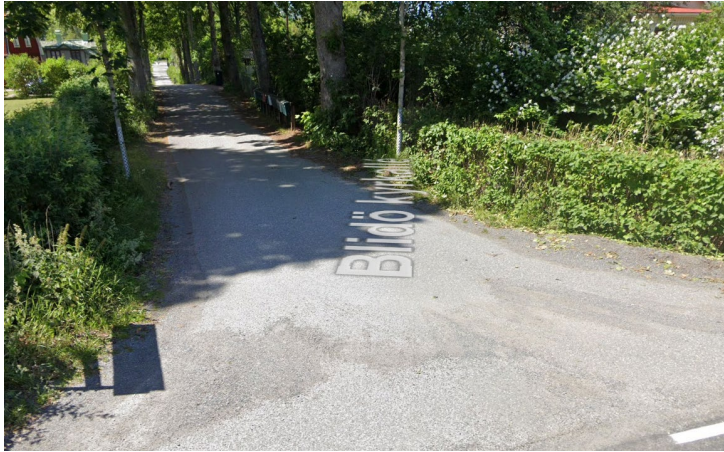
**Allé, Blidö kyrka, A2634**

Anslutande dubbelsidig allé längs den sidoväg som går västerut till Blidö kyrka. Alleén består av uppvuxna och friska lindar samt kompletterande unga lönnar.

Allén börjar några meter in på anslutande väg, varför det inte bedöms finnas risk för skador på trädens rötter och stammar vid underhåll av aktuell vägsträcka.

Befintligt dike kan återställas till ursprungligt läge och djup.

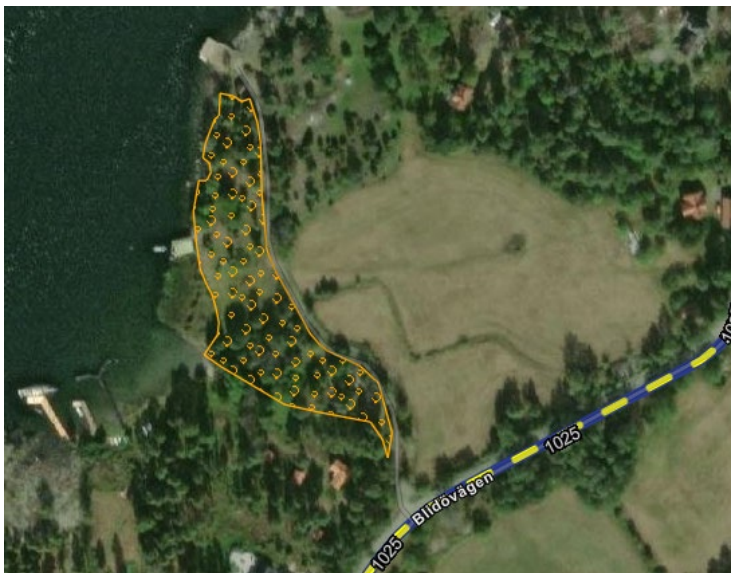
**Betesmark**

Betesmark längs anslutande väg till Glyxnäs brygga. Betesmarken är avgränsad till ett område utanför aktuellt vägområde, och påverkas således inte av vägunderhållsåtgärder längs 1025.

Vägunderhållsåtgärder bestäms av klassificeringen artrik vägkant, se nedan.

Endast varsam kantskärning.

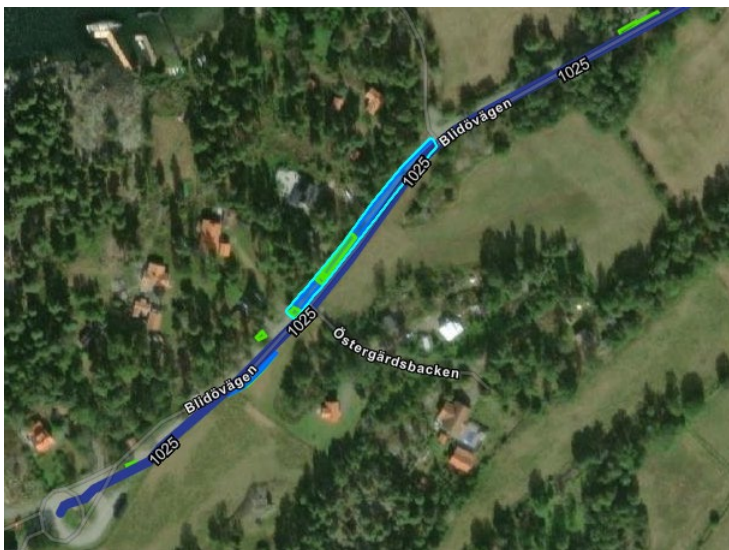
**NVI, Ängs- och betesmark**

Omedelbart söder om vägen till Glyxnäs brygga, finns ett ca 110 m långt område med värdefull ängs- och betesmark. Det är en torrslänt, NVI klass 3, som upptar hela vägområdet på NV sidan vägen. Sträckan är också klassad som artrik vägkant, se ovan.

Endast varsam kantskärning.

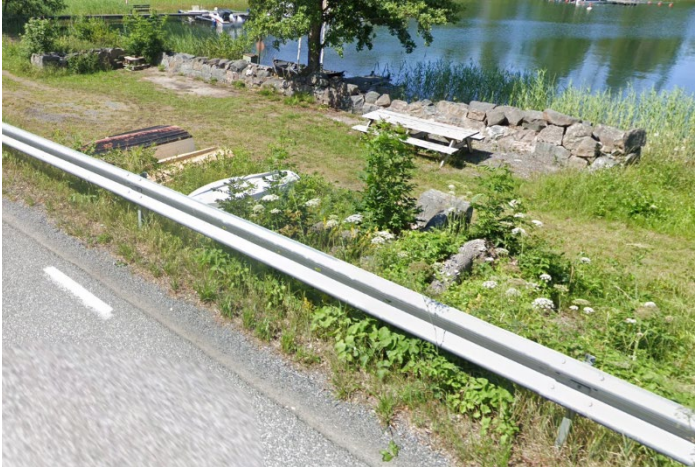
| RAÄ-nr | Lämningstyp,<br>Antikvarisk bedömning | Kommentar |
|---|---|---|
| <p>L2017:2021, Blidö 80:1</p> <p>Foto från Google maps karttjänst "Street View". Aktuellt foto taget år: 2023.</p> | <p>Övrigt,<br/>Övrig kulturhistorisk lämning</p> | <p>På höger/NV sidan vägen finns en latringrop, 20 x 15 m (NO-SV). Latringropen är i marknivå utom SO sidan (mot vägen) som är inschaktad i moränsluttningen. Omgiven av vallar, ca 0,9 m höga och breda, bestående av cementerade stenar, med öppningar i NO och SV. Gropen användes för latrin från Östermalm som sedan spreds ut över åkrarna. Gropen användes in på 1920-talet. På många åkrar på Blidö finns därför glas-porslinskårvar, järnbitar etc vilka kommer från hushållen i Stockholm.</p> <p>Trv förslag:</p> <p>Kantskärning och rensning av vägens överbyggnad</p> |

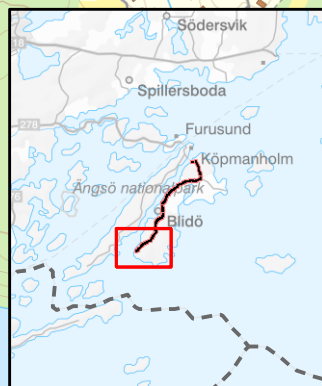
Väg 1025  
Glyxnäs

NVI Ängs- och betesmark  
Trafikverkets förslag:  
Endast varsam kantskärning.

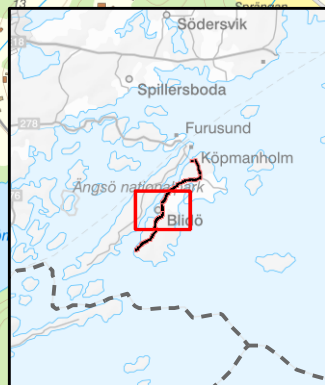
**L2017:2021**  
Blidö 80:1  
Övrig kulturhistorisk lämning  
*Trafikverkets förslag:  
Kantskärmning och rensning  
av vägens överbyggnad.*

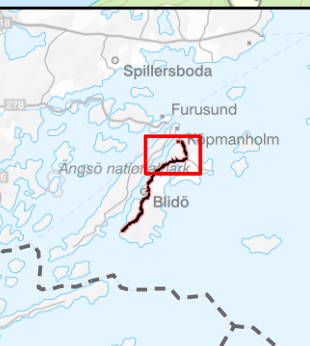
### Artrik väkant Normäs, AV2295

Trafikverkets förslag:  
Rensning av befintligt dikes  
innerslänt och dikesbotten  
till ursprungligt läge och djup,  
utan att röra ytterslänten.

### Våtmarksinventering

LOID AB11J3F03

Trafikverkets förslag:  
Befintligt dike kan återställas  
till ursprungligt läge och djup.

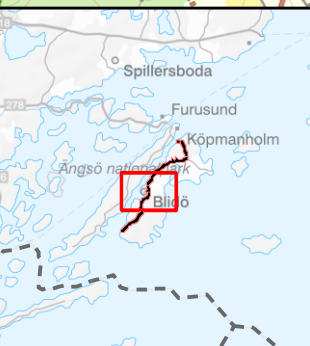
*Trafikverkets förslag:  
inga vägunderhållsåtgärder  
på sträckan.*

*Trafikverkets förslag:  
Stenmuren märks ut i fält.  
Inga vägunderhållsåtgärder  
på platsen. Eventuell dispens  
samråds med Länsstyrelsen.*

**Trafikverkets förslag:**  
 översiktligt dike kan återställas  
 ursprungligt läge och djup.

**Trafikverkets förslag:**  
Befintligt dike kan varsamt  
sensas till ursprungligt läge och  
djup. Inga massor får placeras  
inom vattenskyddsområdet.

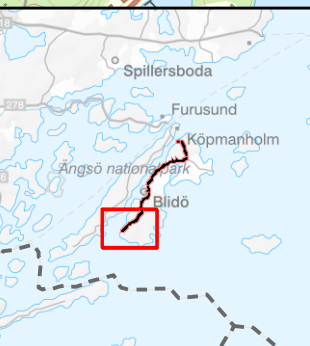
**Väg 1025**  
Glyxnäs

**Ängs- och betesmark**  
Trafikverkets förslag:  
Endast varsam kantskärning.
