Uppdrag nr: 17U33385
Titel på rapport Faktoriet, byggnadshistorisk inventering
Datum 201-03-12
Fastighet: Faktoriet 1, Norrtälje kommun
Beställare Stiftelsen Roslagsmuseet
Konsult: Bjerking AB
Rapportförfattare: Johan Dellbeck
Granskning: Fredrika Mellander Rönn

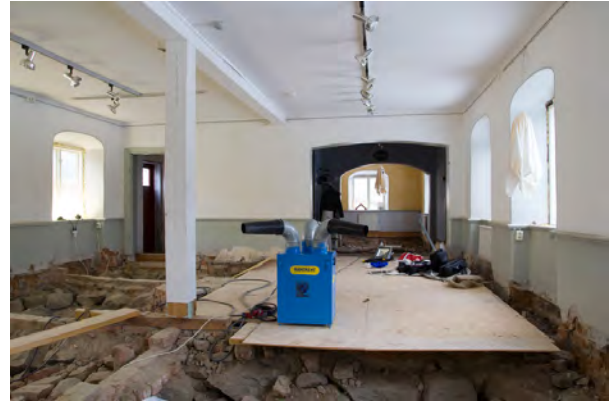
Foto mot öster mot.

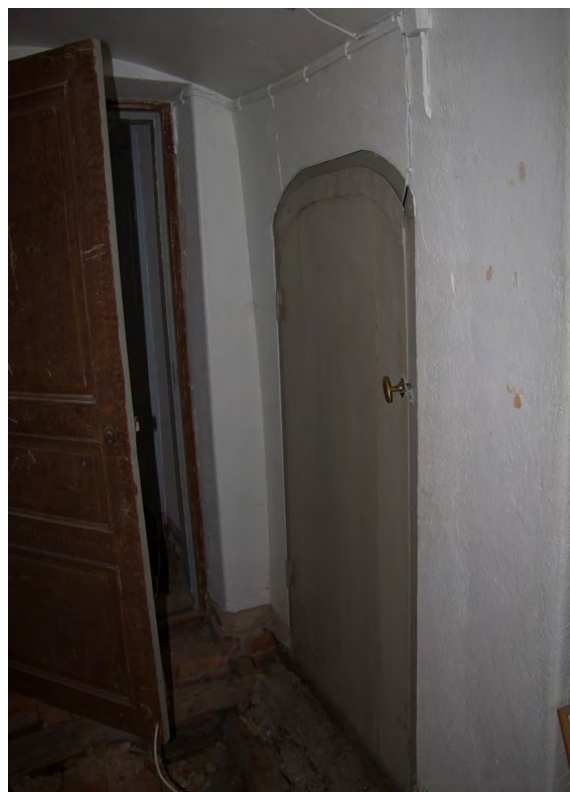
Rum 11. Ålderdomlig dörr t.v. mot rum 9. Till höger ses dörr till västra källarvalvet.

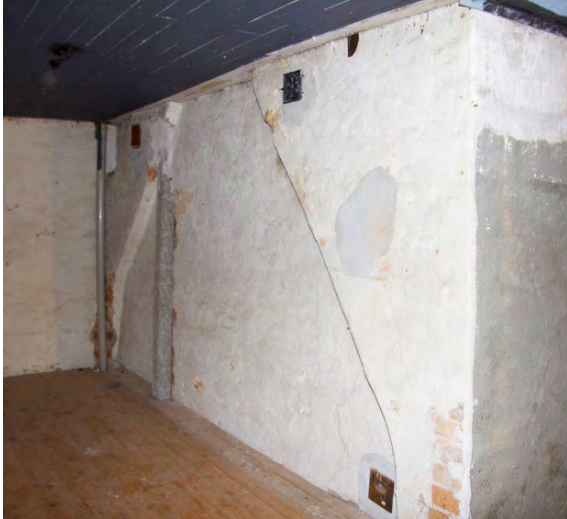
Putsad vägg mot murstock.
