**Föreläggande enligt lagen (2003:778) om skydd mot olyckor (LSO)  
förenat med vite, Odenbacken**

### Tjänsteanteckning efter genomförd tillsyn

## Byggnaden

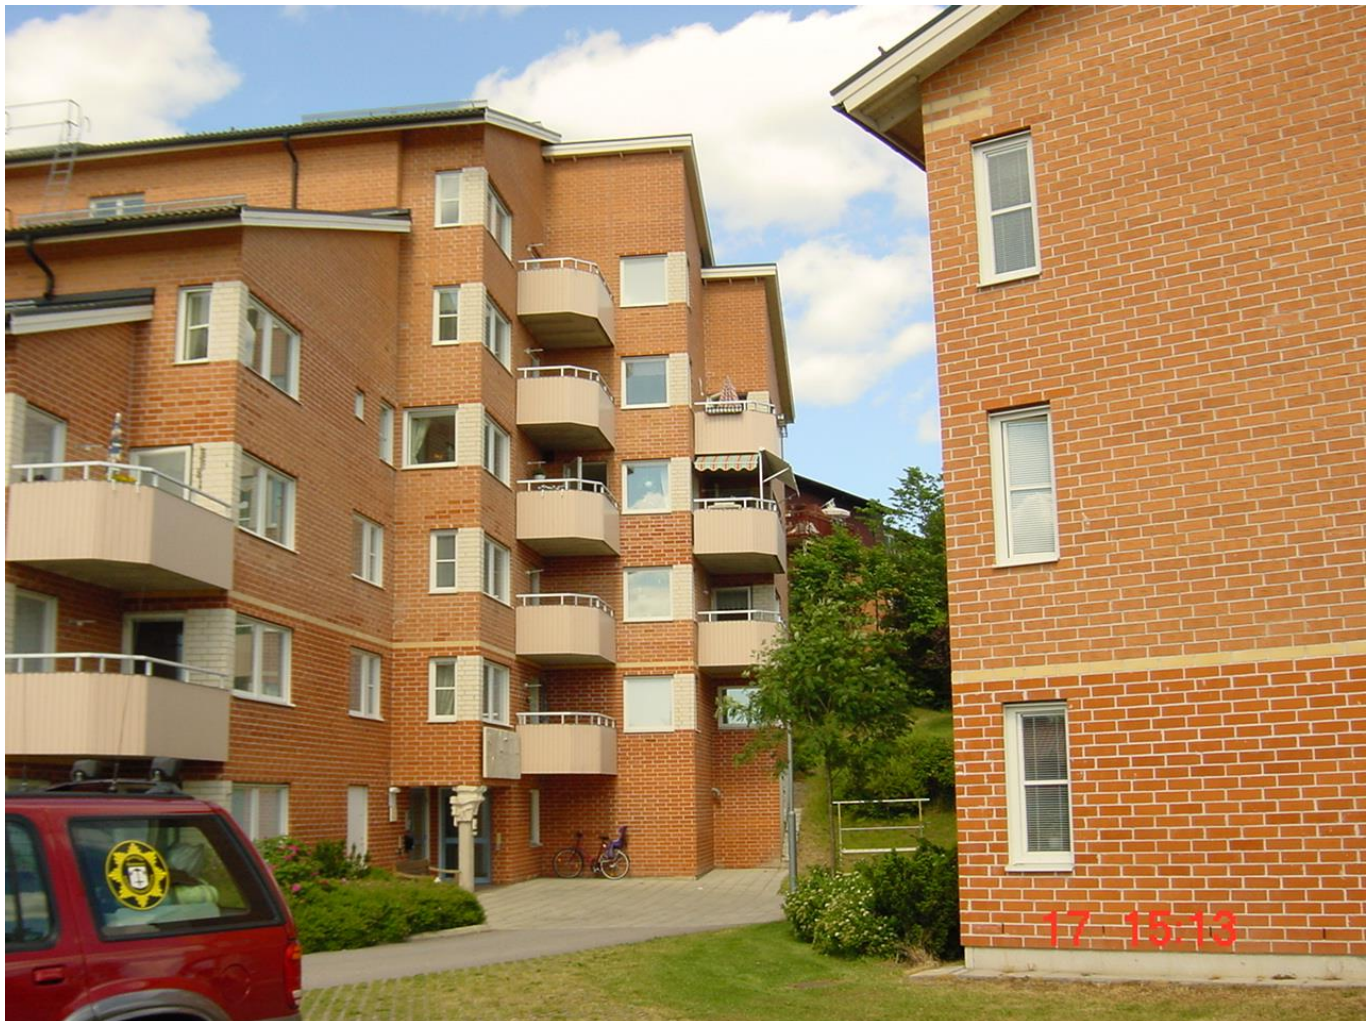
Figur 1. Objektsbild Odenbacken.

Byggnaden är uppförd 1991 och i 6 plan. Odenbackens gruppboende är beläget på plan 4, om entréplan utgör plan 1, se figur 1.

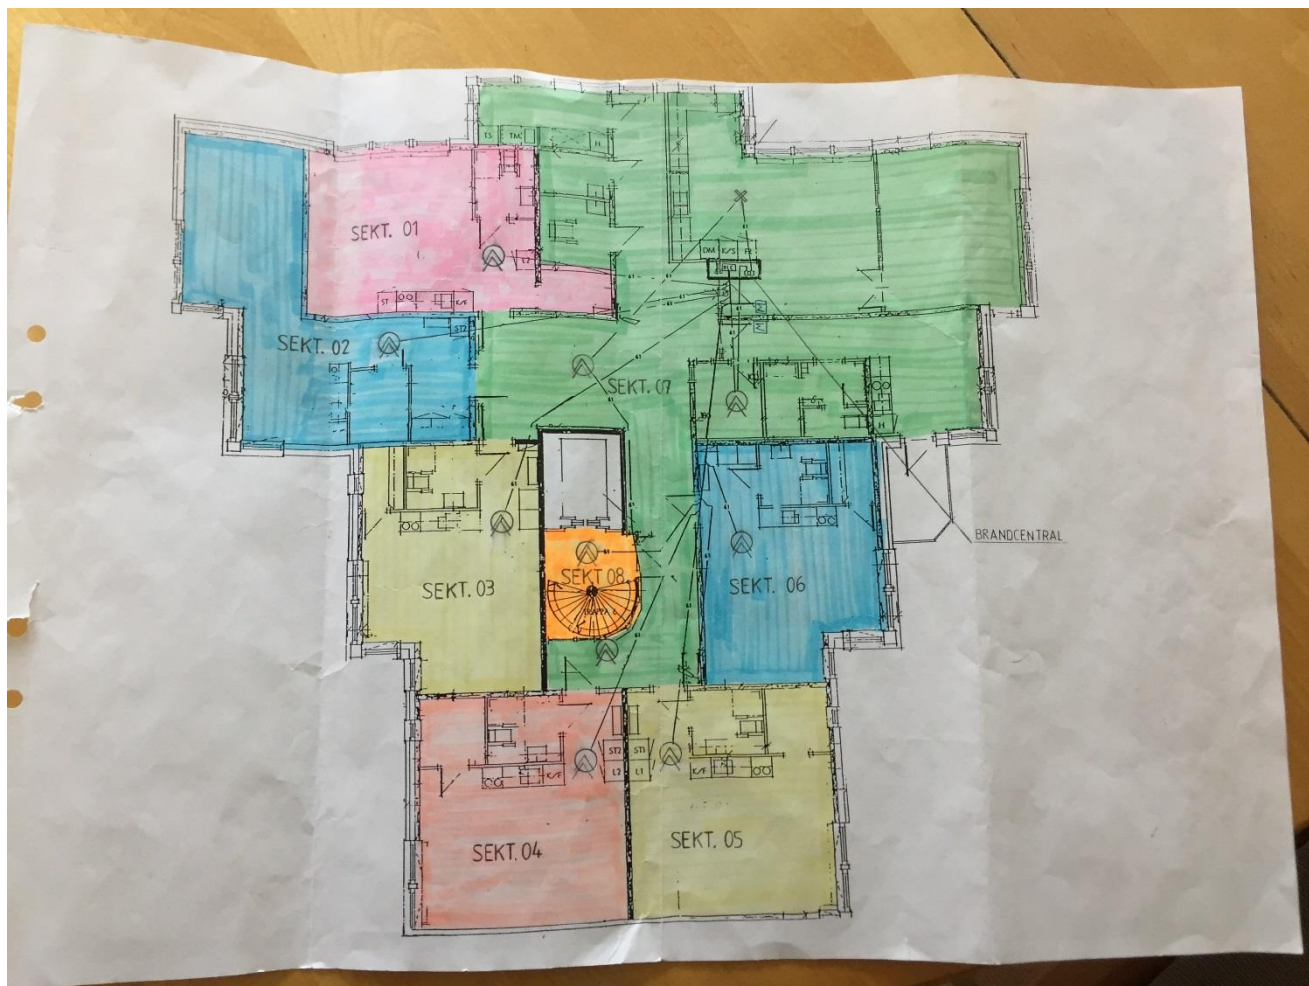
Figur 4. Placering av rökdetektorer.

Byggnaden har ett deltäckande automatiskt brand- och utrymningslarm utfört enligt RUS 110:5. Brandlarmet underhålls månadsvis, kvartalsvis och årligen enligt kontrolljournal. Omfattning av detektionen kan ses i figur 4 i bilaga B.

| 1. | <p>Brist: Brand- och utrymningslarmet har endast deltäckande detektering. Vid en brand i ett utrymme utan detektion riskerar en brand att växa obemärkt.</p> <p><i>Räddningstjänsten Norrtälje kommun kommer att överväga de möjliga åtgärderna för att minska konsekvenserna vid en brand på ett boenderum i form av att skapa en tidig upptäckt och varning i händelse av brand genom att komplettera detektionen för brandlarmet. Om kommunen bedömer att kraven är skäligen och möjliga att genomföra kommer dessa meddelas i form av ett föreläggande som går att överklaga. I föreläggandet kommer kraven på åtgärder att preciseras och motiveras. Beslut om föreläggande kommer att meddelas inom kort om inget nytt framkommer som ger anledning att ompröva räddningstjänstens syn utifrån ovan redovisade omständigheter.</i></p> |

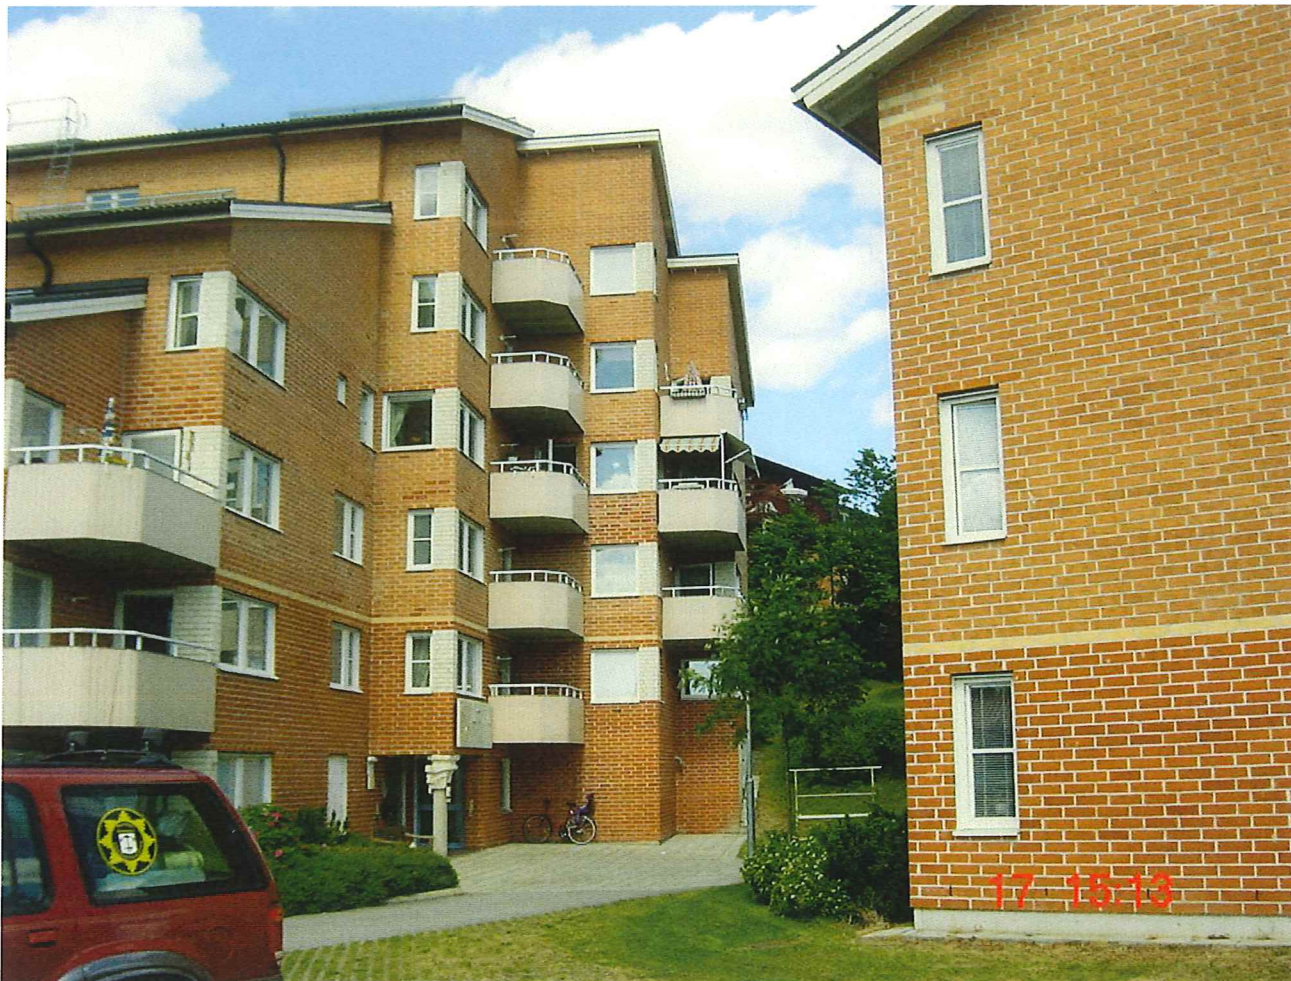
Figur 1. Objektsbild Odenbacken.

Byggnaden är uppförd 1991 och i 6 plan. Odenbackens gruppboende är beläget på plan 4, om entréplan utgör plan 1, se figur 1.

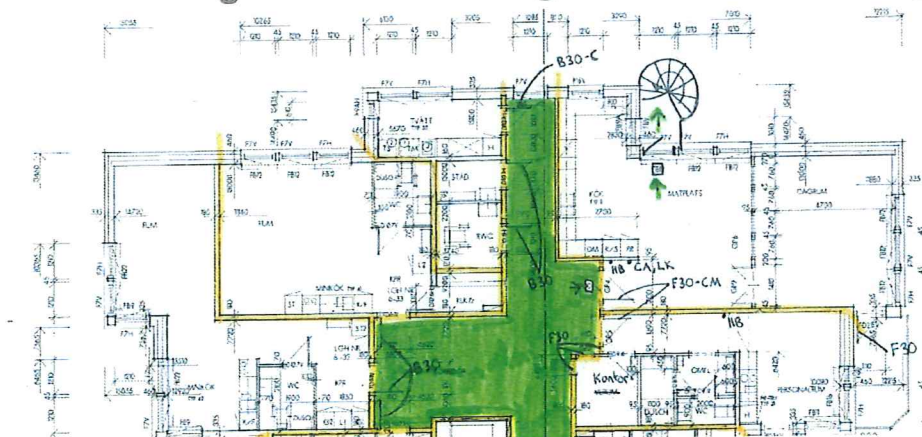
Figur 2. Övre delen av planritning Odenbacken.

Plan 4 inrymmer 6 boenderum, 1 personalutrymme, 1 gemensamhetsutrymme och hall. Varje boenderum har eget kök och badrum. Planritning med brandcellsindelning kan ses i figur 2 och 3 i bilaga A.

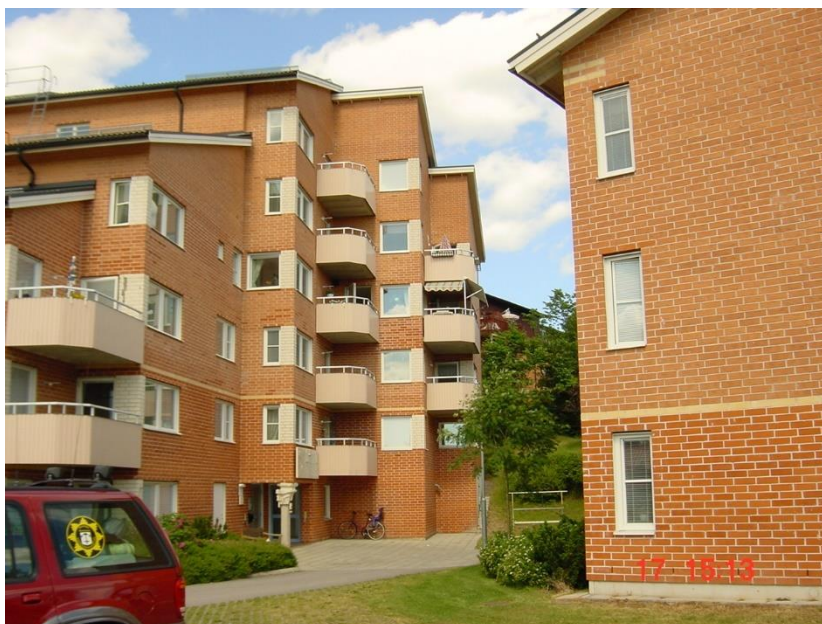
*Figur 1. Objektsbild Odenbacken.*

Gruppboendet består av 6 lägenheter, 1 personalutrymme, 1 gemensamhetsutrymme och korridorer. Varje lägenhet har eget kök och badrum, se bilaga 1 för planritningar.
