Föreläggande enligt lagen (2003:778) om skydd mot olyckor förenat med vite

## Föreläggande enligt lagen (2003:778) om skydd mot olyckor förenat med vite

| Tjänsteanteckning efter tillsyn | | | |

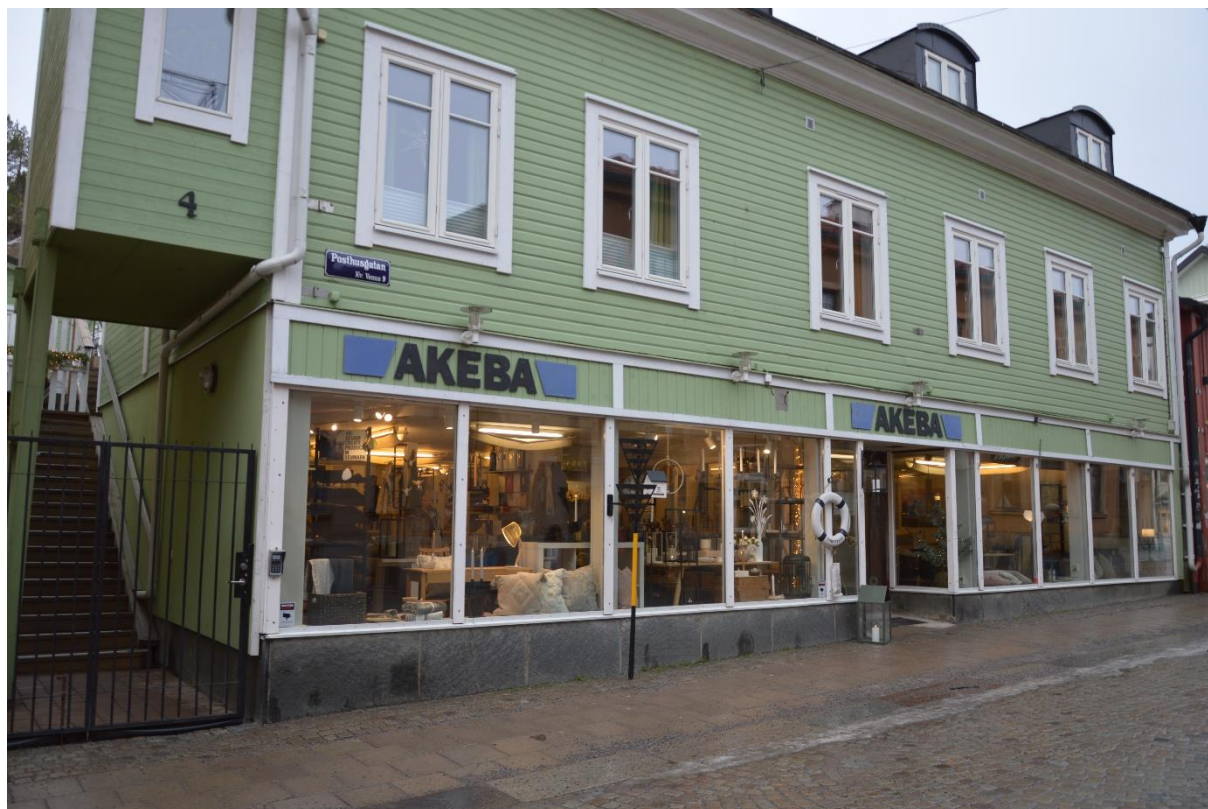
Figur 1 Bilden visar AKEBAS fasad som vetter mot Posthusgatan.

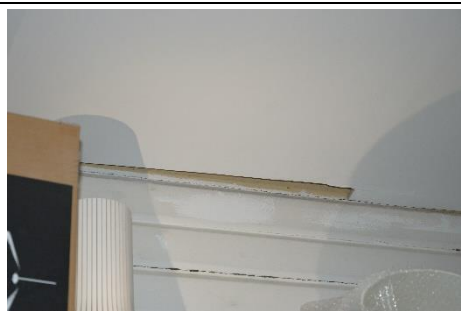
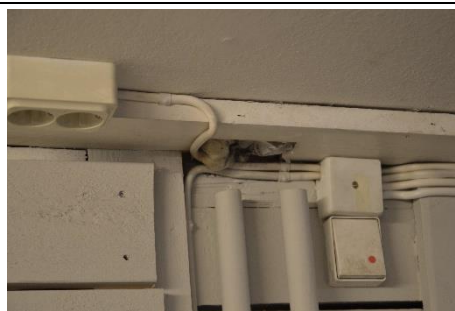
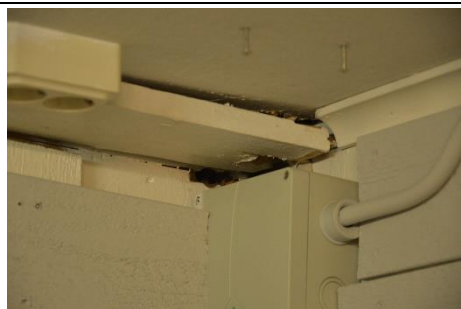
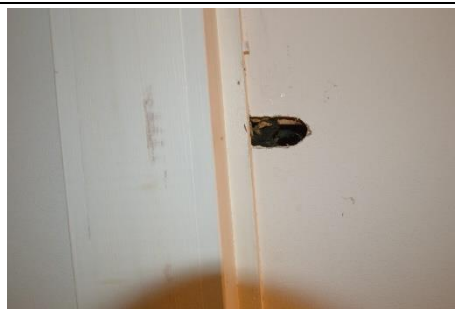
1. **Brist:** Bjälklag mellan butiken och bostäderna ovanför är skadat, se exempel i figurerna 2, 3, 4, 5. nedan.

**Motiv:** Otätheter medför värmespridning och risk för att gnistor och eller lågor tar sig in i mellanbjälklagets bärande konstruktion i händelse av brand i butiken.

Figur 2 Bilden visar ett exempel på håligheter i taket

Figur 3 Bilden visar ett exempel på håligheter i taket

Figur 4 Bilden visar ett exempel på håligheter i taket

Figur 5 Bilden visar ett exempel på håligheter i taket

1. Bjälklag mellan butiken Akeba och ovanliggande bostäder ska repareras. Befintligt bjälklag ser ut enligt figur 1 nedan.

Glipor större än 5 mm i diameter ska tätas med material som motsvarar den integritet mot brandgaser och värmeisolering som ovanstående material medför, så att bjälklag åter motsvarar brandteknisk klass EI60.

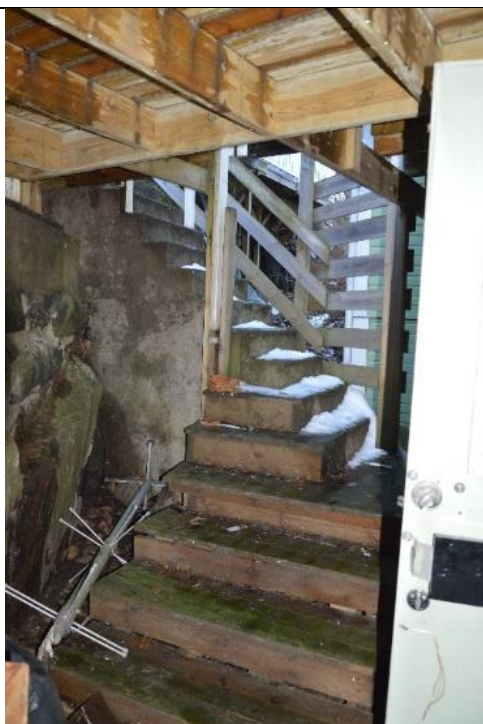
Befintlig väg idag går via en trappa som är svår att hålla snöfri under vinterhalvåret, trappan kan vara svår att ta sig upp för även vid normala förhållanden.  
Flytt av alternativ utrymningsväg betryggar vidare förflyttning utanför byggnaden till säkrare plats.

Figur 7 Bilden visar delvis snöbelagd trapp vid befintlig utrymningsväg

4. Räddningstjänsten rekommenderar att den bakre befintliga alternativa utrymningsvägen (grön pil på ritningen i figur 8) ersätts med vägen ut bakom kassa (svart pil i figur 8).

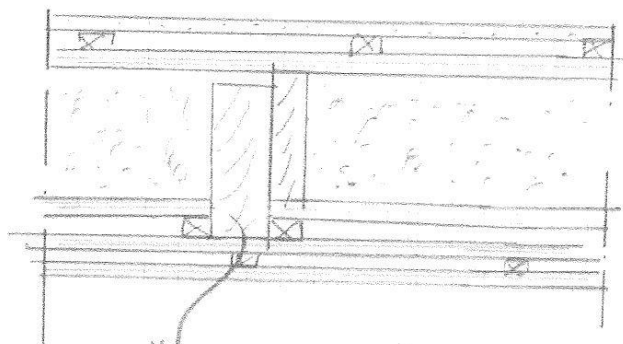
22 GOLVSPÄL SKIVA

24 PLANK

FYLNING MED SPÄN

30 PLANK

22 RÄSPONT

13 GLIP

BÄRANDE BJÄLKAR 220x80 C 500-550  
PÅSALADE PÅ BÅA SIDOR MED 45 MM REGLAR

KONSTRUKTIONEN KAN BEDÖMAS UPPFylla  
E160 / R60

Figur 1. Bjälklag mellan butiker och bostäder. Källa: Brandskyddsdocumentation som relationshandling för Kv Venus 9.
