**ANTI-KVARISKI UTLÅTANDE
ANSÖKAN OM BIDRAG TILL FÖRVALTNING
AV VÄRDEFULLA KULTURMILJÖER**

TORSTEN NORDSTRÖMS MUSEUM

**Neptunus 12
Norrtälje kommun
Stockholms län**

Beskrivningen ska fungera som underlag vid Ansökan om bidrag till förvaltning av värdefulla kulturmiljöer vid Länsstyrelsen i Stockholm. Bidragsansökan avser renovering av byggnadens yttertak och innebär en ny skivtäckt plåt kompletterad med underlagspapp.

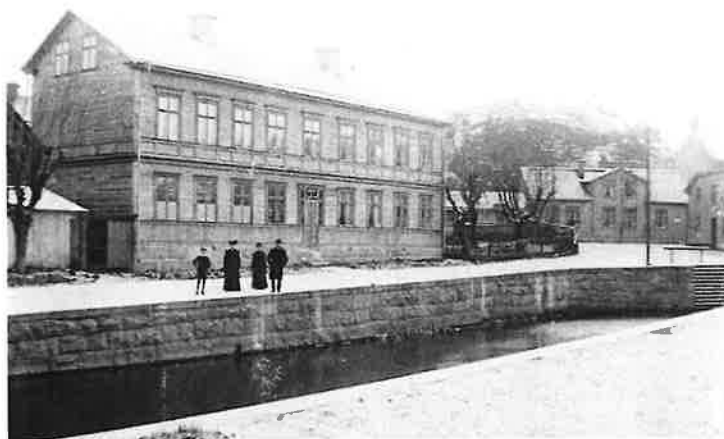
1903, snart efter byggnadens uppförande. Huset är ännu omålat och taket står blankt i väntan på att zinken ska bli möjlig att måla.

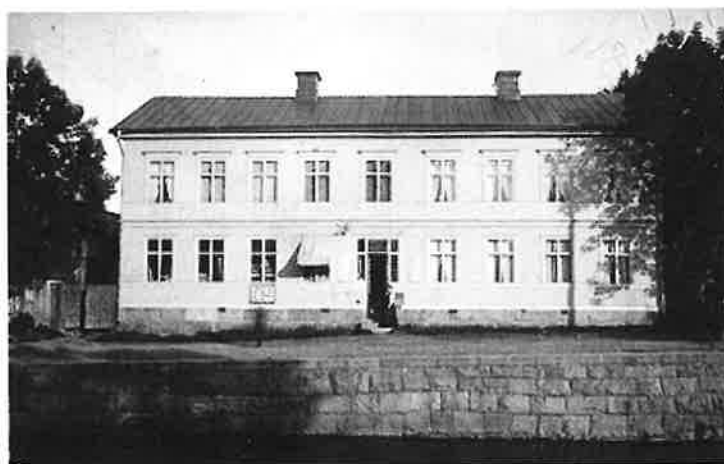
1912 är taket svartmålat och ingången till butiken ligger mitt på fasaden.

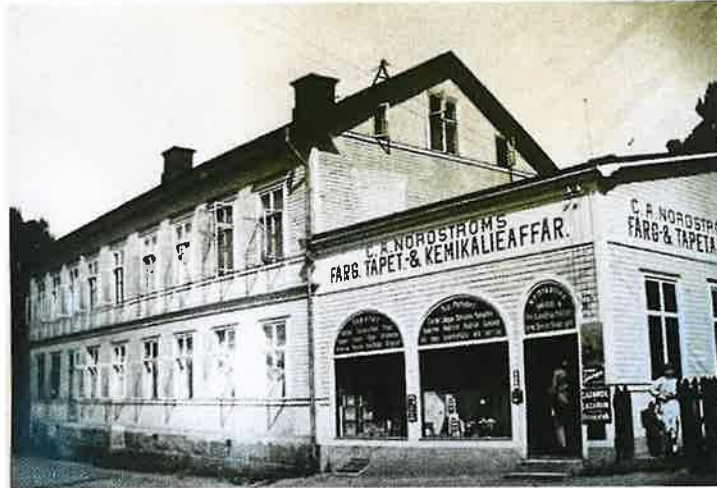
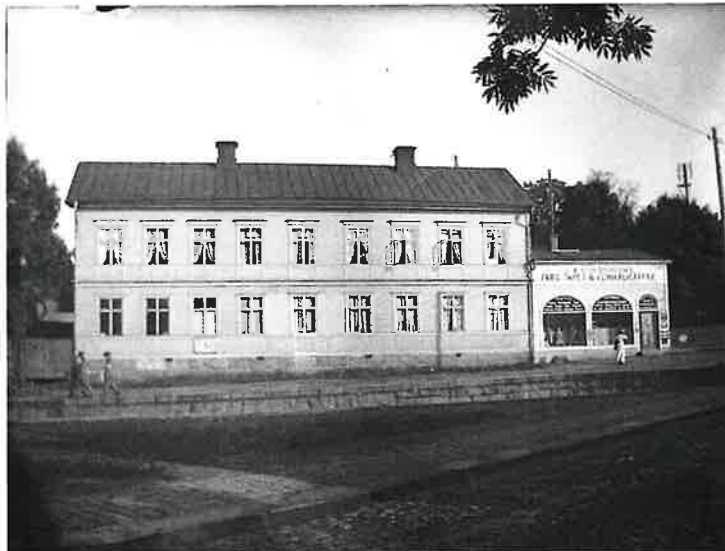
1914 är utbyggnaden för nya butiken klar och den gamla entrén igensatt.

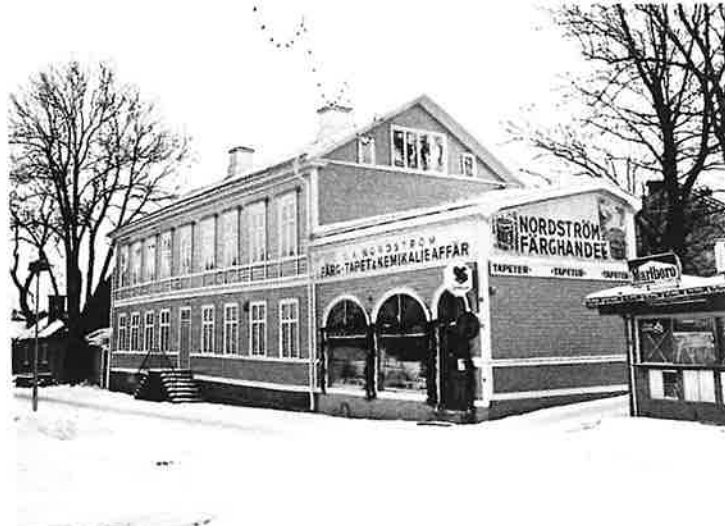
1984 är taket troligen ljusgrått och entrén mitt på fasaden åter upptagen.

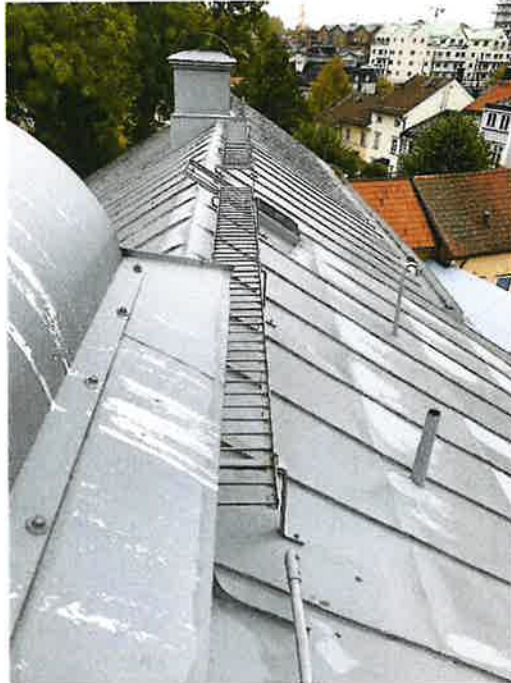
Taket mot nord-öst.

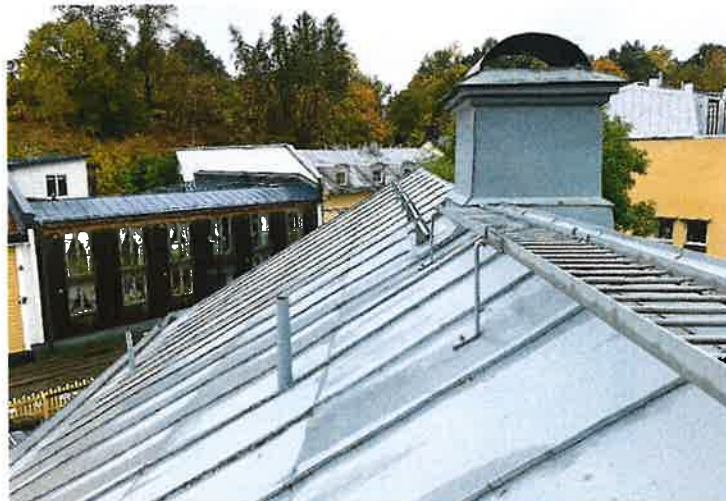
Taket mot syd-väst.

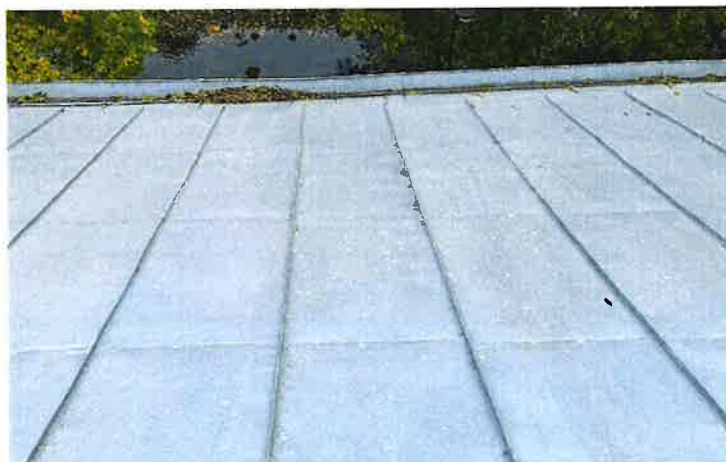
Enkelfalsad skivtäckning.

I befintlig konstruktion ligger enkelfalsad plåt direkt på glesvirke, utan underlagspapp. I föreslagen åtgärd tätas glesvirkets springor med lister i trä för att få en jämnare yta för yttertaksmaterialet. Ytan förses med underlagspapp, av typen tjärpapp, och täcks sedan med skivplåtar som dubbelfalsas och målas.
