Uppdrag nr: 17U33385
Titel på rapport Faktoriet, byggnadshistorisk inventering
Datum 201-03-12
Fastighet: Faktoriet 1, Norrtälje kommun
Beställare Stiftelsen Roslagsmuseet
Konsult: Bjerking AB
Rapportförfattare: Johan Dellbeck
Granskning: Fredrika Mellander Rönn

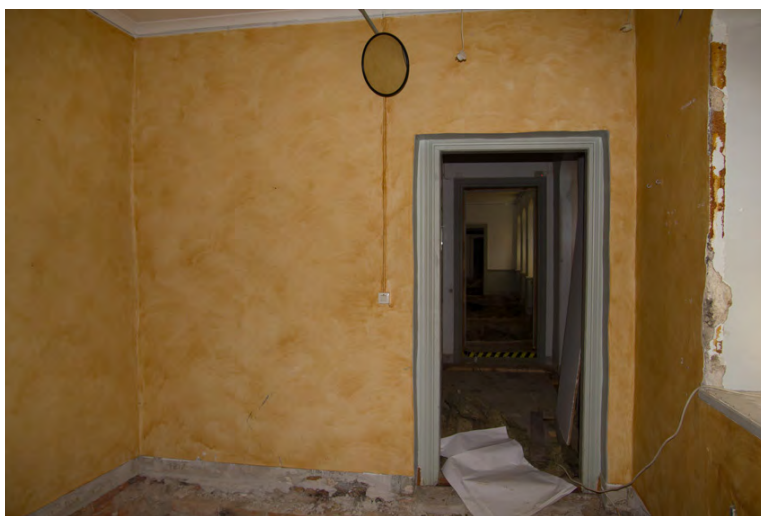
Foto västerut med rum 4 och 7 i fonden.

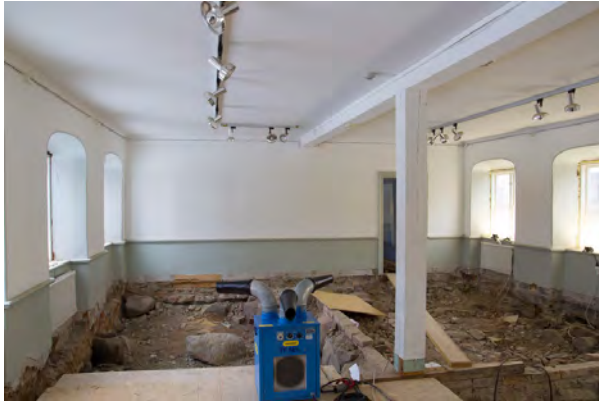
Foto mot väster.

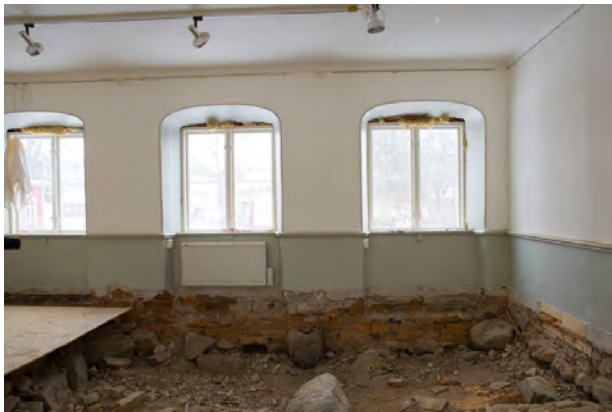
Foto mot söder.

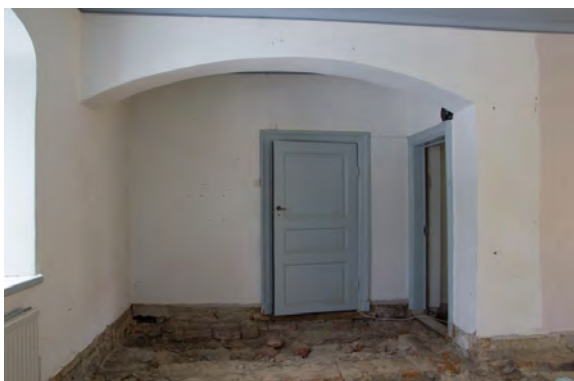
Mitt i bild finns dörren till det välvda rum 10.

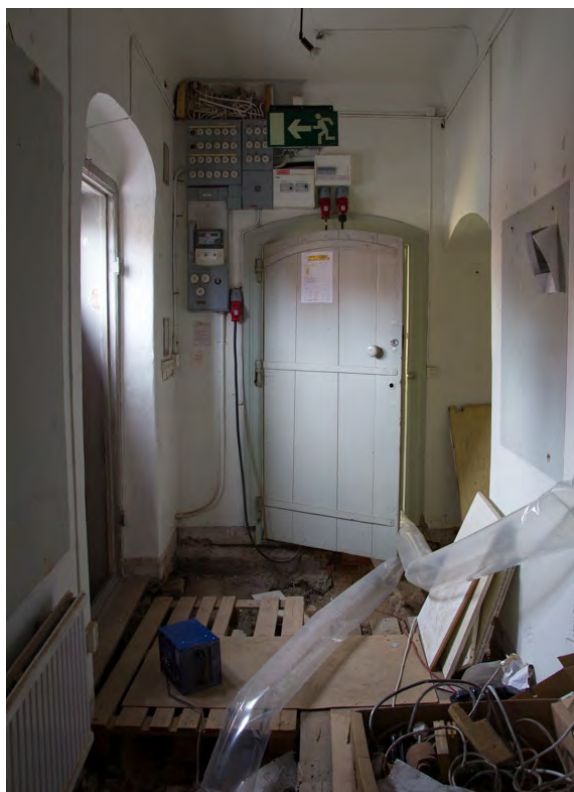
Rum 11. Mitt i bild ses dörr till rum 9.

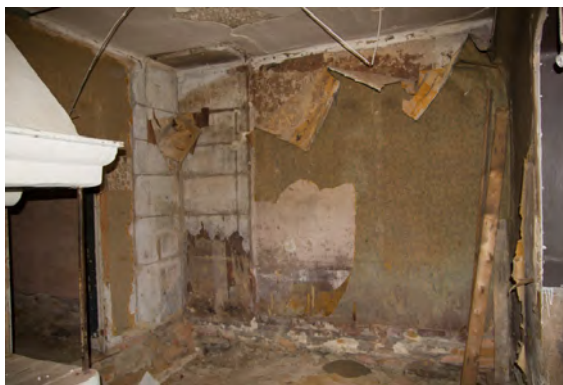
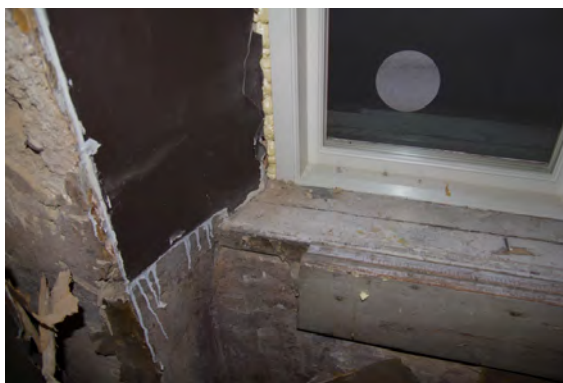
Smedsbostad, rum 12. Musealt rekonstruerad öppen spis.

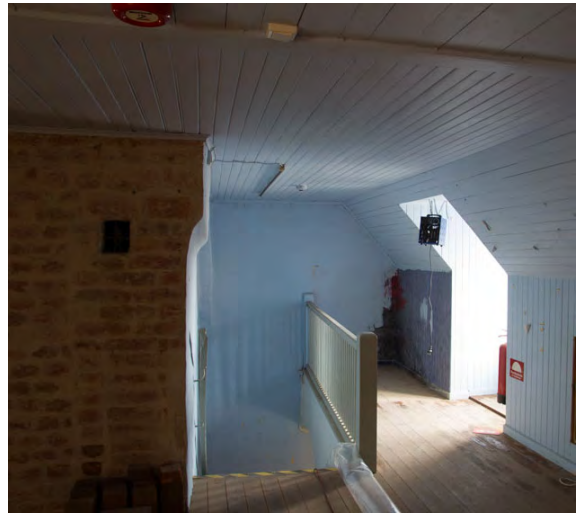
Trappa från rum 11. Murstocken ses till vänster.

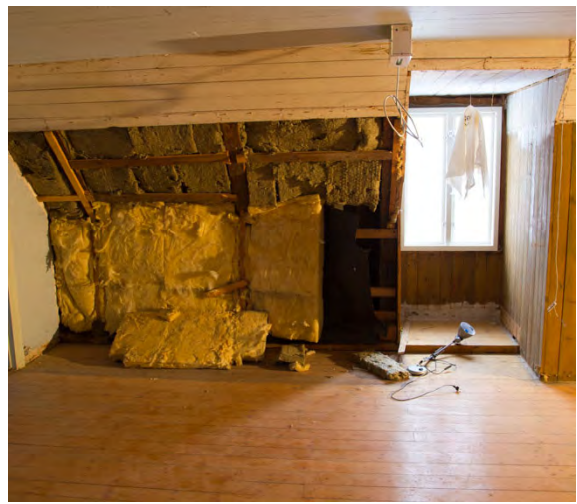
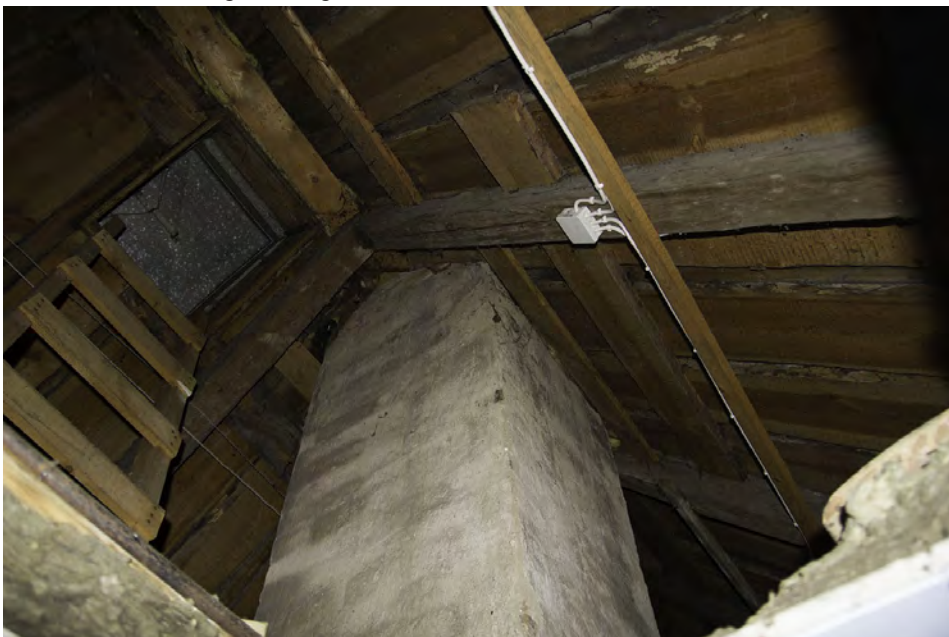
Nedan: skorsten fotograferad genom lucka i innertaket i rum 14.

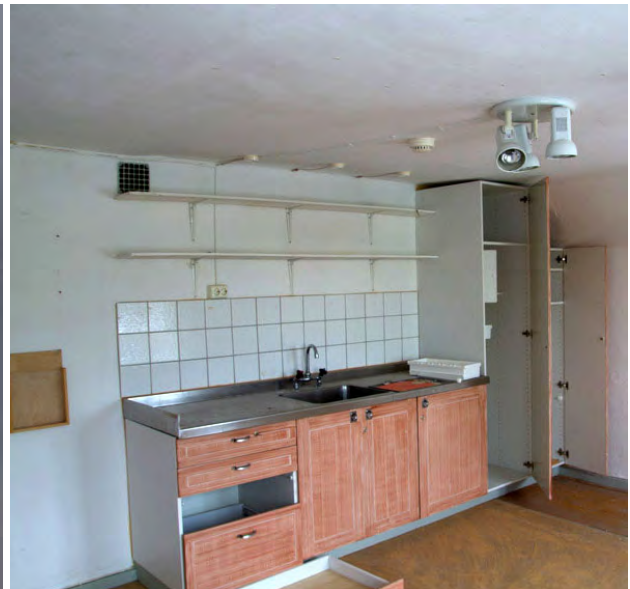
Köksinredning i rum 18
